**ACTE
D'HUISSIER
DE
JUSTICE**
EXPEDITION

PROCES VERBAL DE DESCRIPTION

Certifie m'être transporté ce jour commune de BASSILLAC ET AUBEROUCHE (Dordogne) lieu-dit « Les Guérolles », 6165 route de Born, Blis et Born, sur les parcelles cadastrées section section 44 C numéros 889 et 891 devenues section 44 BY numéro 80, où là étant, j'ai dressé le présent procès-verbal de description en présence de M. ROUBENNE Maurice, occupant des lieux, lequel a accepté le déroulé des présentes opérations de description sans réserve :

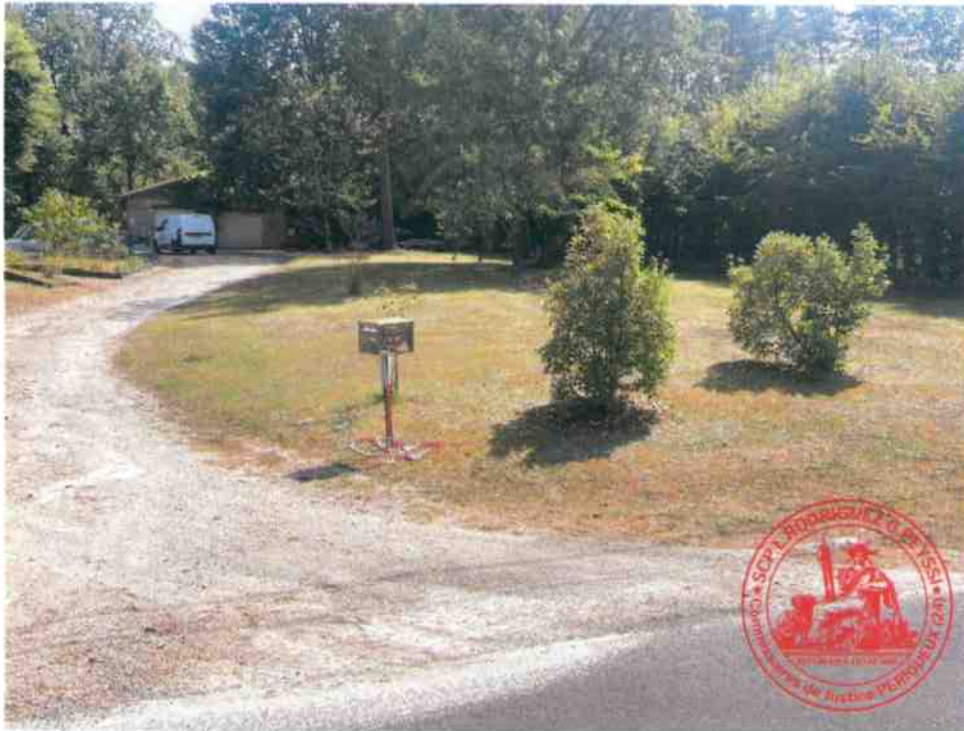
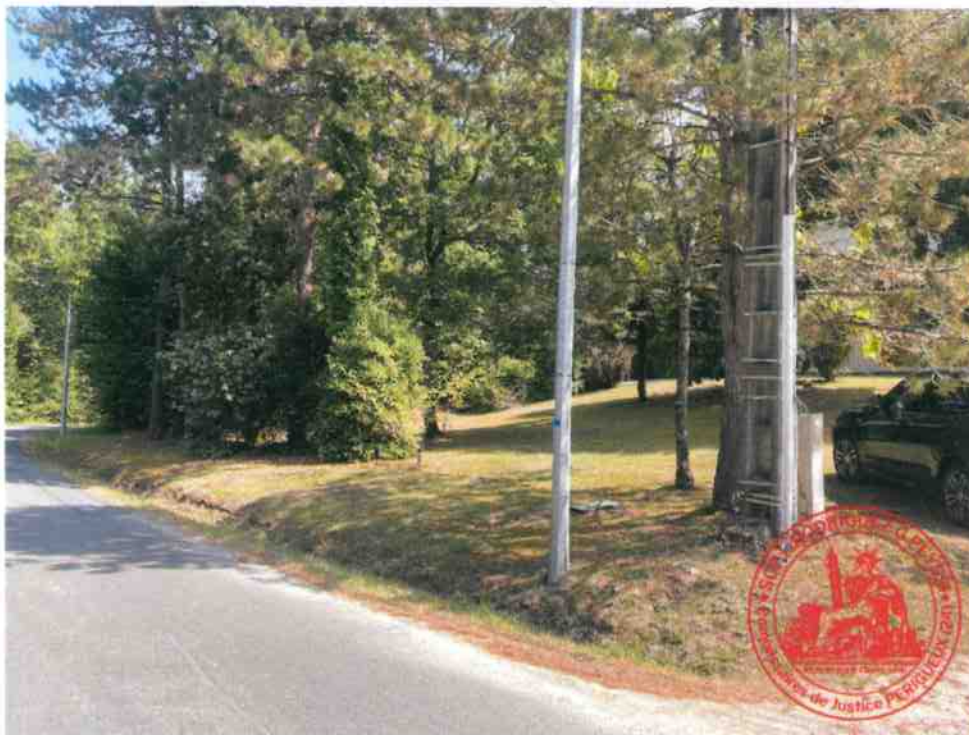
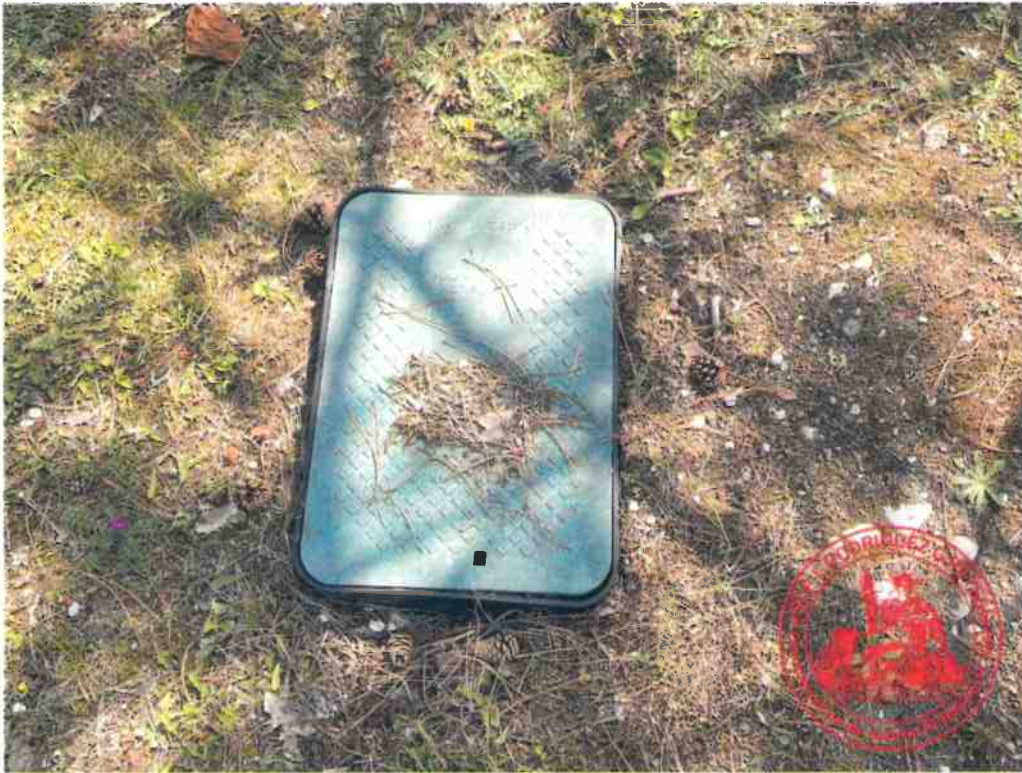
En bord de parcelle, je note la présence de lignes aériennes, avec notamment un poteau métallique et un poteau cimenté dont les branches du pin situées à proximité sont enlacées dans les lignes. Il y a également un coffret dans le sol relatif au compteur d'eau des lieux décrits.

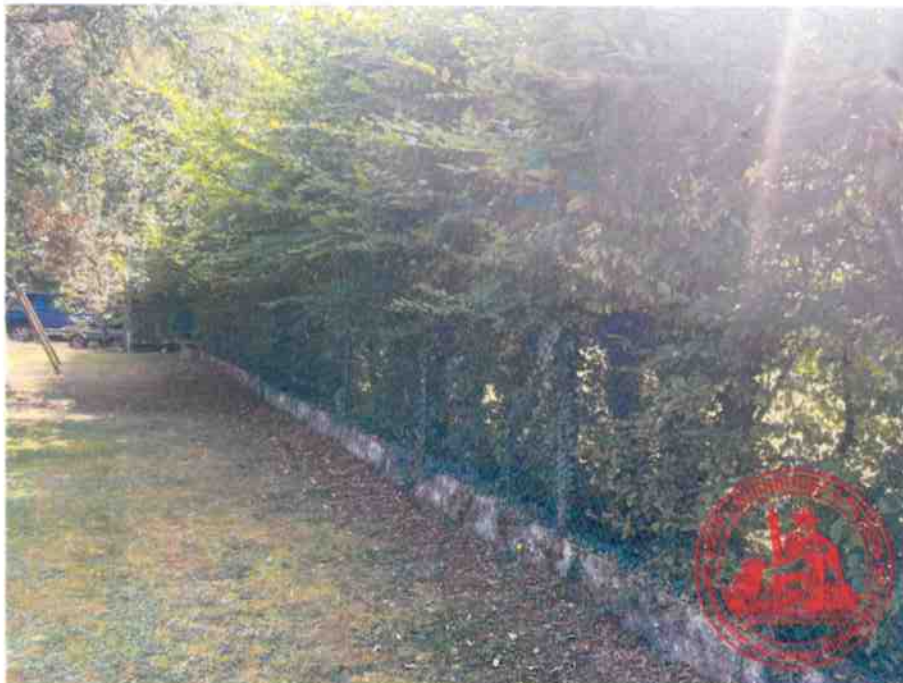
Sur la droite, la clôture Sud-Ouest formant séparation avec la propriété voisine est composée d'un petit muret cimenté en partie basse, sur lequel a été positionné un grillage métallique avec piquet métallique, relativement à l'état d'usage. En revanche, la haie voisine présente des branchages qui débordent significativement sur la propriété objet de la présente description.

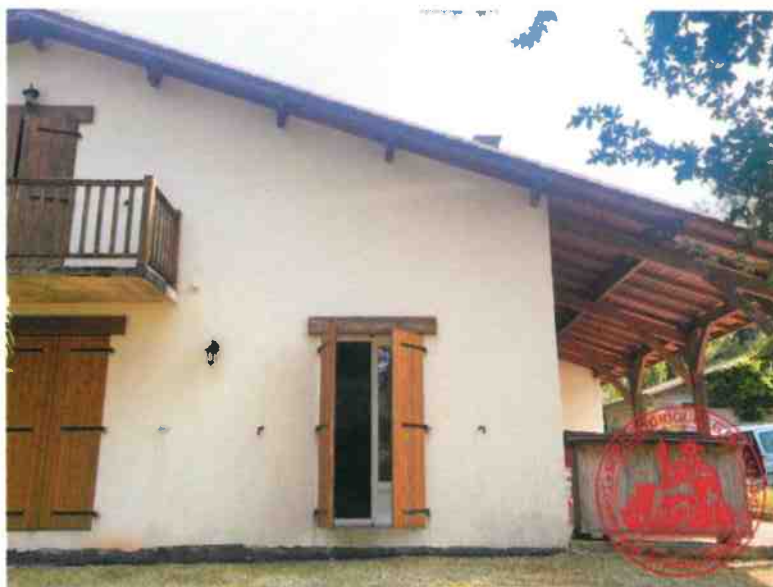
Concernant les façades de l'immeuble d'habitation, le pignon orienté Nord-Ouest est recouvert d'un enduit de couleur claire, relativement en bon état. À la base de la façade, je note la présence d'un revêtement de type delta MS apparent, partiellement arraché et défixé, laissant apparaître une bande cimentée, non entièrement recouverte d'enduit sur toute la longueur de cette façade.

En ce qui concerne la toiture, je remarque que le débord de toiture en bois est relativement en bon état. Son vernis s'écaille légèrement. Les tuiles de rive en terre cuite n'appellent pas de remarque.

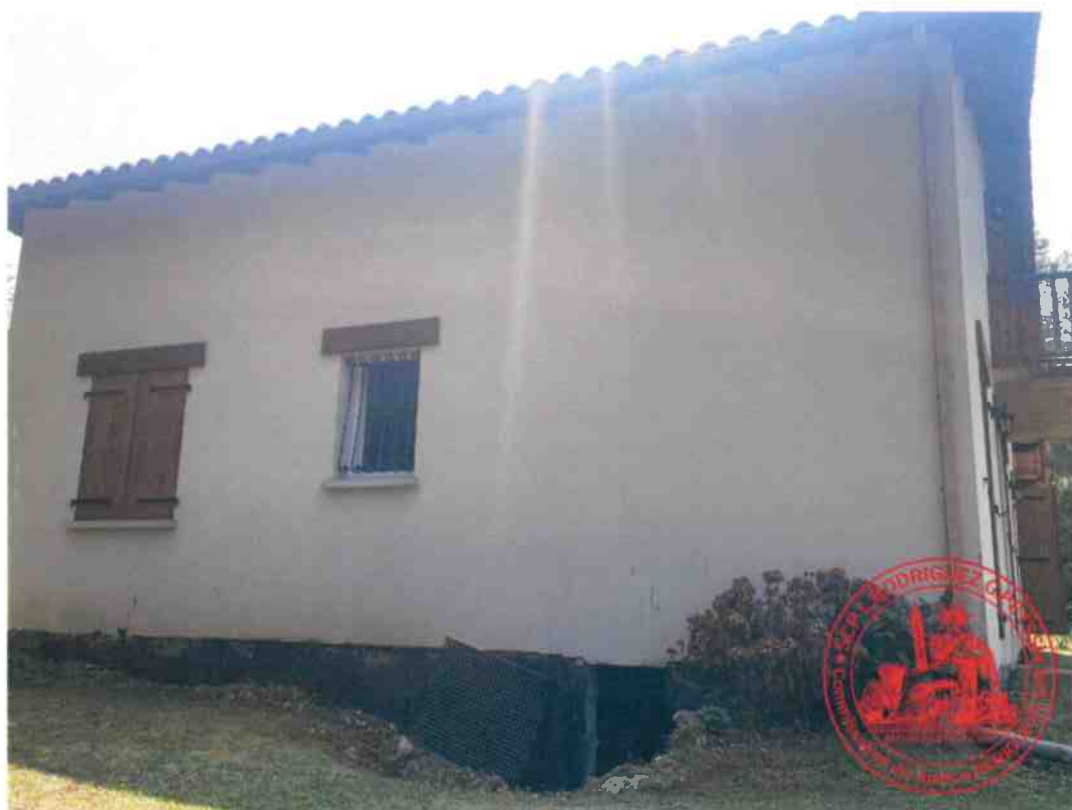
Concernant la façade longitudinale orientée Nord-Est, elle est également recouverte d'un crépi de couleur claire avec un revêtement de type Delta MS à la base en apparent. Je note quelques taches blanchâtres sur le crépi à l'extrémité gauche sur une hauteur supérieure à deux mètres.

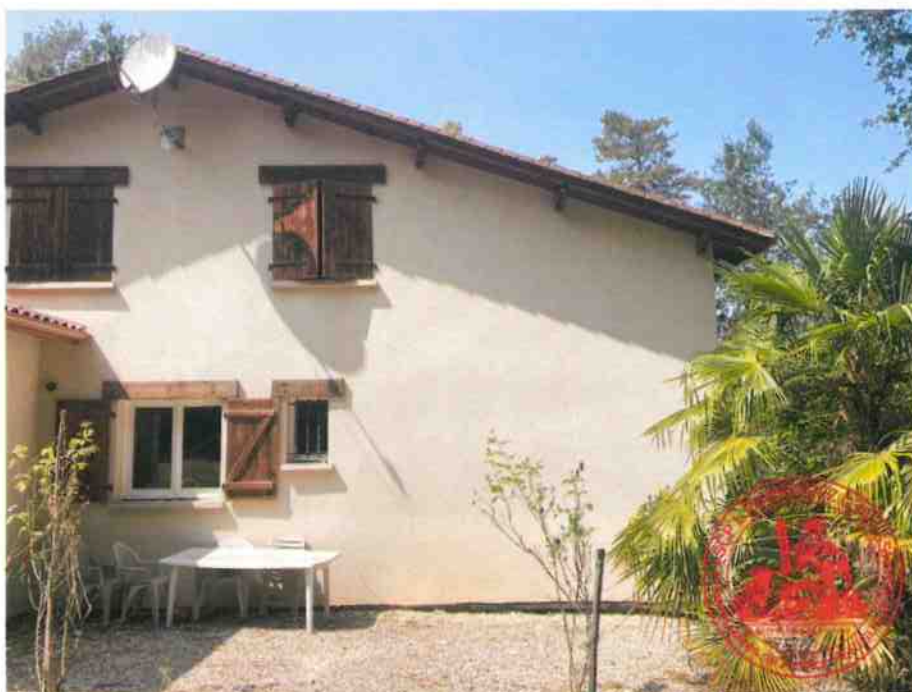
A nouveau, au pied de la façade, je relève la présence d'un revêtement apparent de type Delta MS, partiellement déchirés et défixés. Il y a à nouveau un tube PVC visible à l'extrémité droite de la façade. Pour le reste, le crépi n'appelle pas de remarques particulières et le débord de toiture en bois est relativement en bon état, tout comme les tuiles de rive.

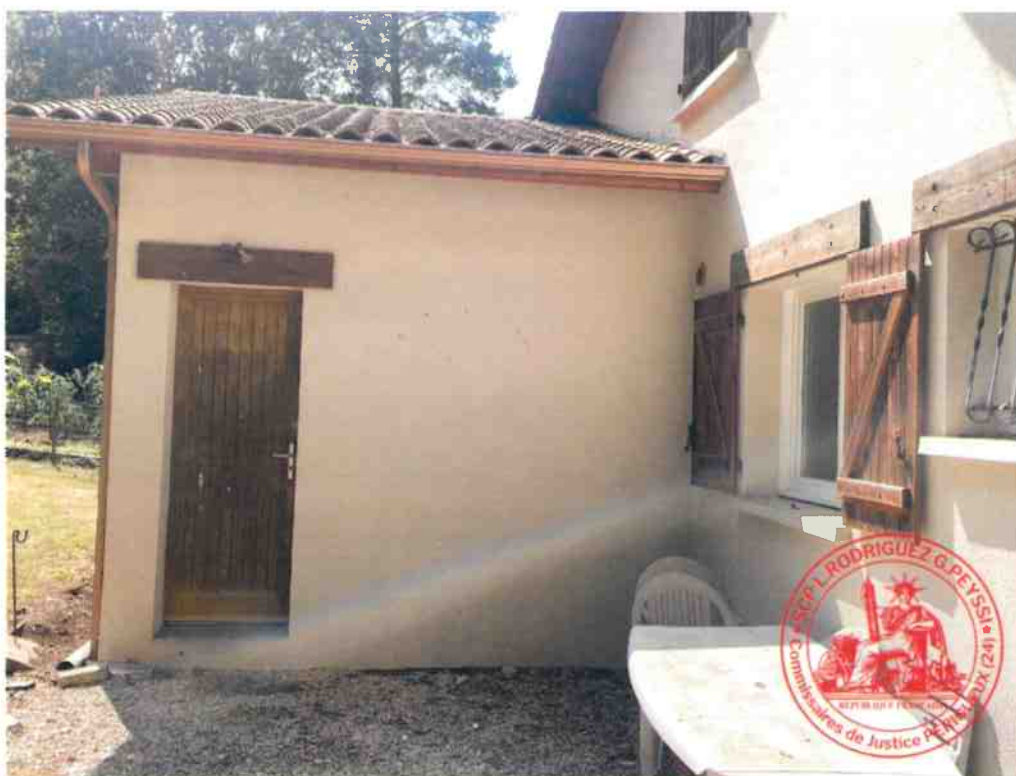
Les façades du garage sont recouvertes d'un crépi de couleur claire. Une porte d'accès en bois avec poignée et serrure, comprenant un linteau bois en partie supérieure et une arrivée lumineuse avec douille et ampoule. Je note un choc au niveau du seuil d'accès à cette porte et quelques légers éclats et traces de frottement sur le crépi sur cette face.

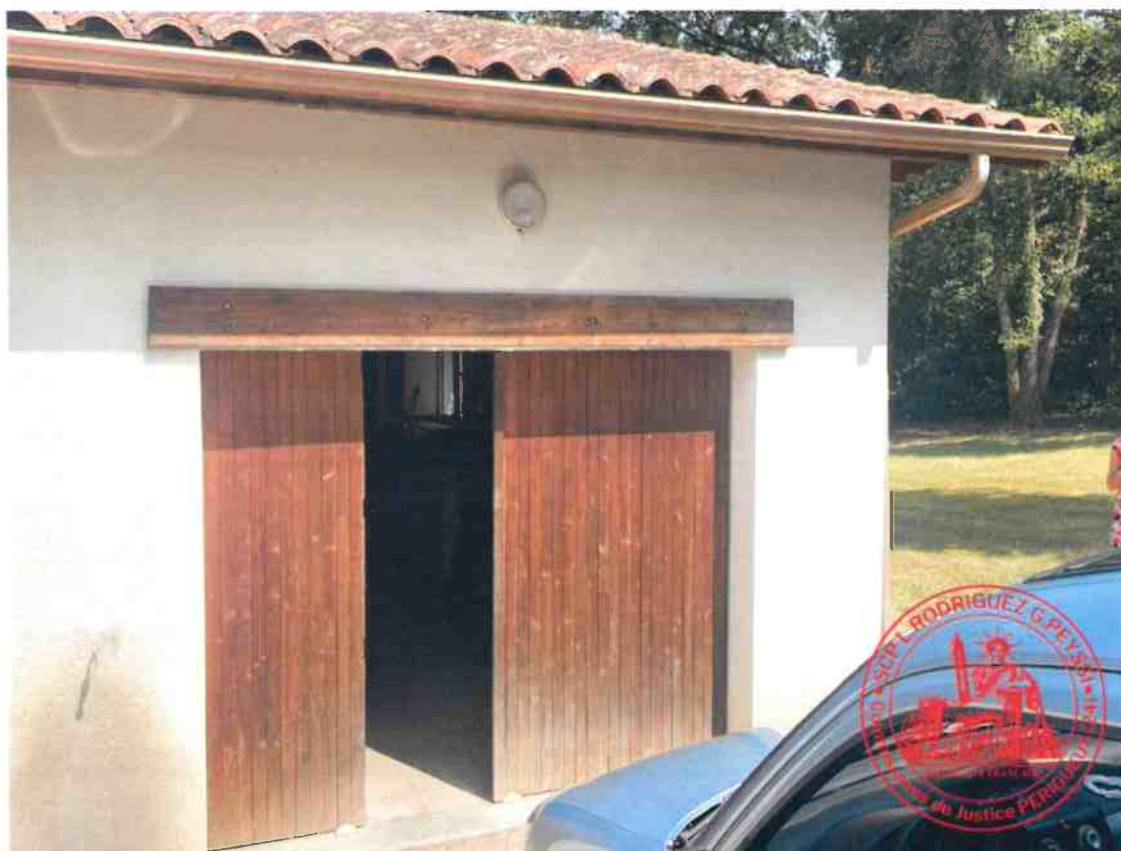
Au niveau de la façade sud-ouest de ce garage, il y a un portail bois coulissant avec un linteau bois en partie supérieure et une arrivée lumineuse. Je note également un robinet de puisage en façade. Présence de quelques traces de couleurs foncées sous le robinet de puisage.

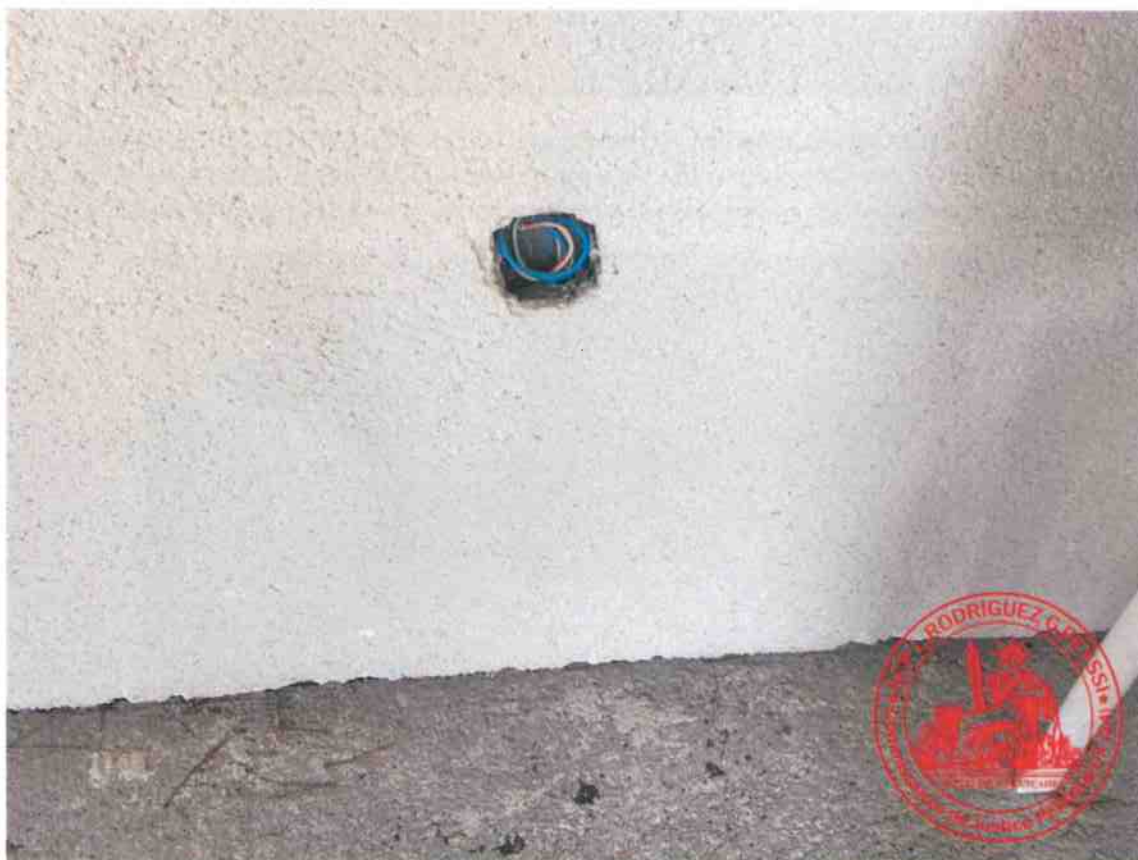
En façade, je relève la présence d'une boîte de dérivation contenant des fils électriques sans prise.

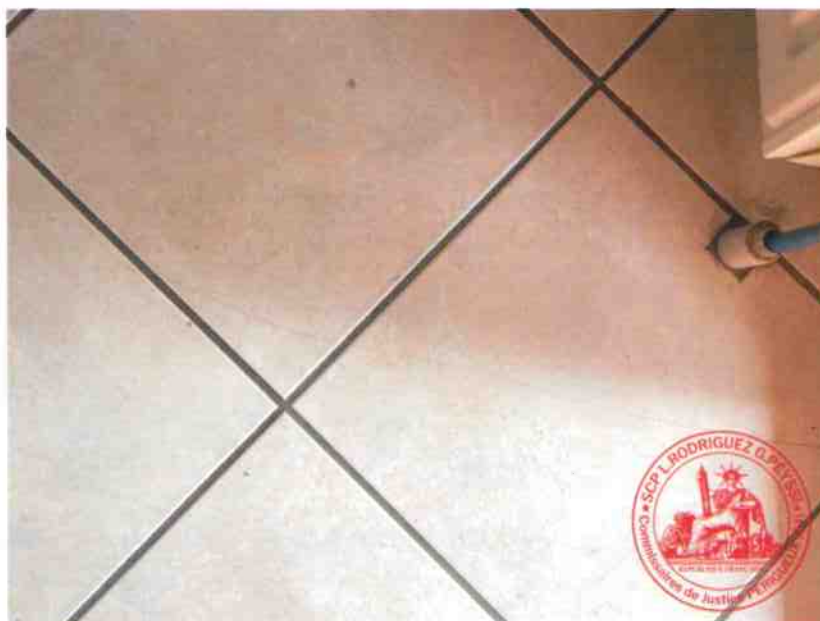
Dans cette pièce principale, le sol est constitué d'un carrelage de couleur claire, lequel est en bon état général. Je ne remarque pas de carreaux décollés ou fissurés. Ils sont en bon état général, à l'exception d'une fissure sur deux carreaux à proximité de la baie vitrée orientée vers la terrasse couverte précédemment décrite.

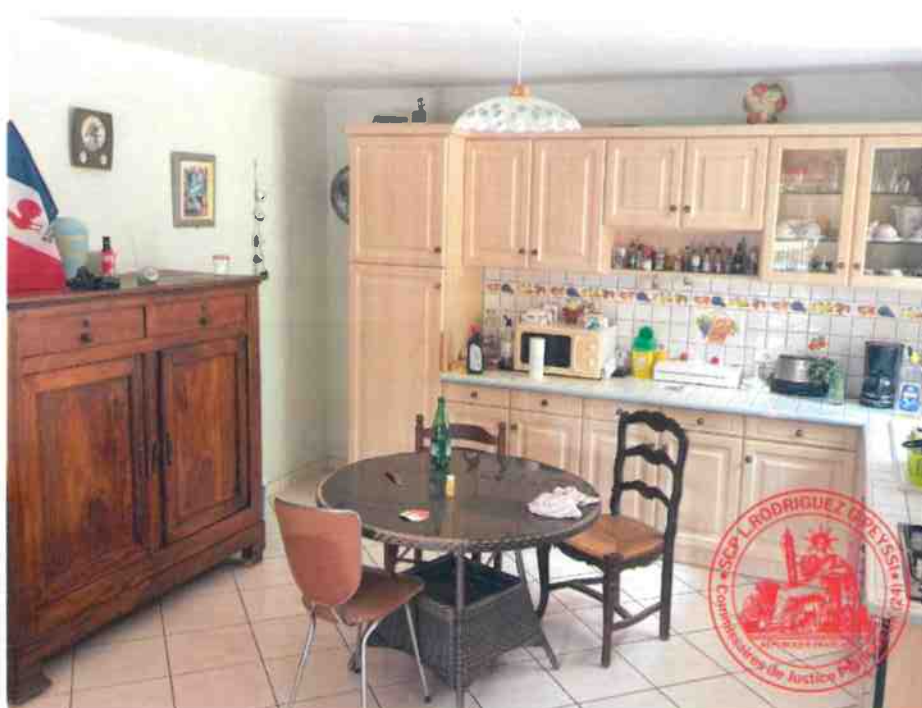
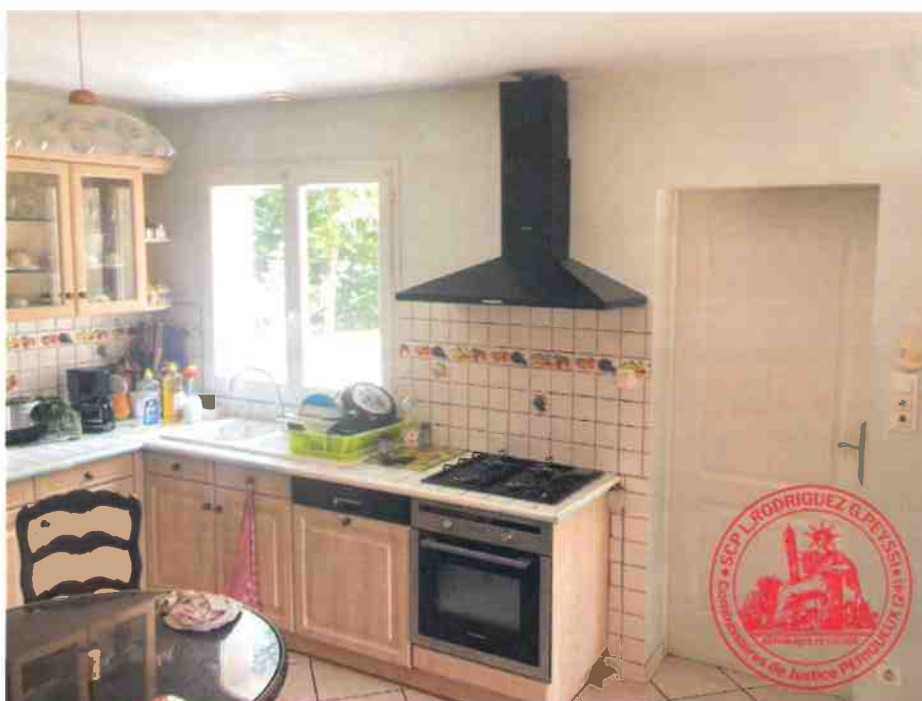
Un évier en grès à bac avec égouttoir sur la droite, ainsi qu'un robinet mitigeur. Je note quelques fissures dans l'émail du grès ainsi que dans le bac de droite.

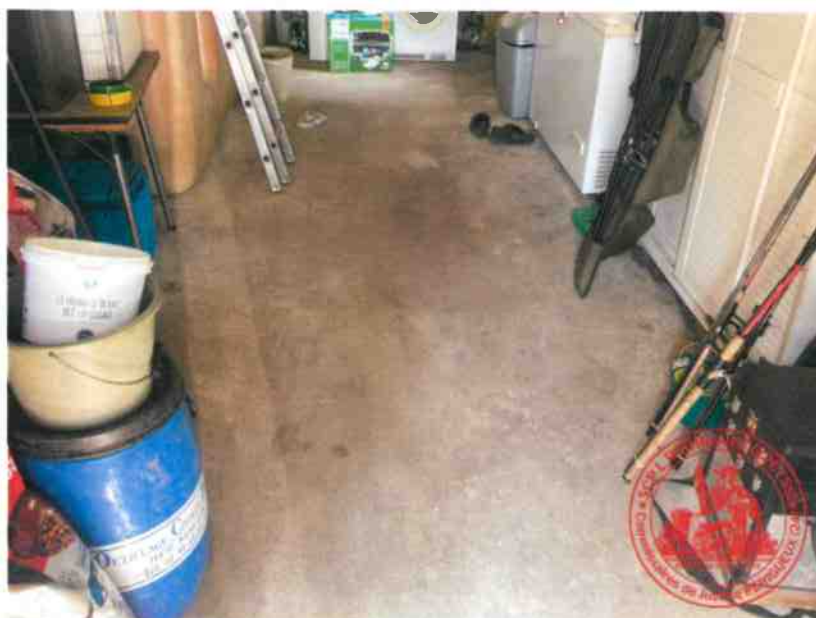
Le sol du garage est constitué d'une dalle cimentée à l'état brut présentant plusieurs fissures sur toute sa largeur. Les pans de mur sont pour partie en plâtre de couleur blanche et en plaques de plâtre dont les enduits sont réalisés sur les pans de mur sud et est.
