Telles sont les opérations de description faites ce jour au 6165 route de Born, 24330 Bassillac et Auberoche de tout quoi j'ai dressé et rédigé le présent procès-verbal de description, avec photographies pour servir et valoir ce que de droit.

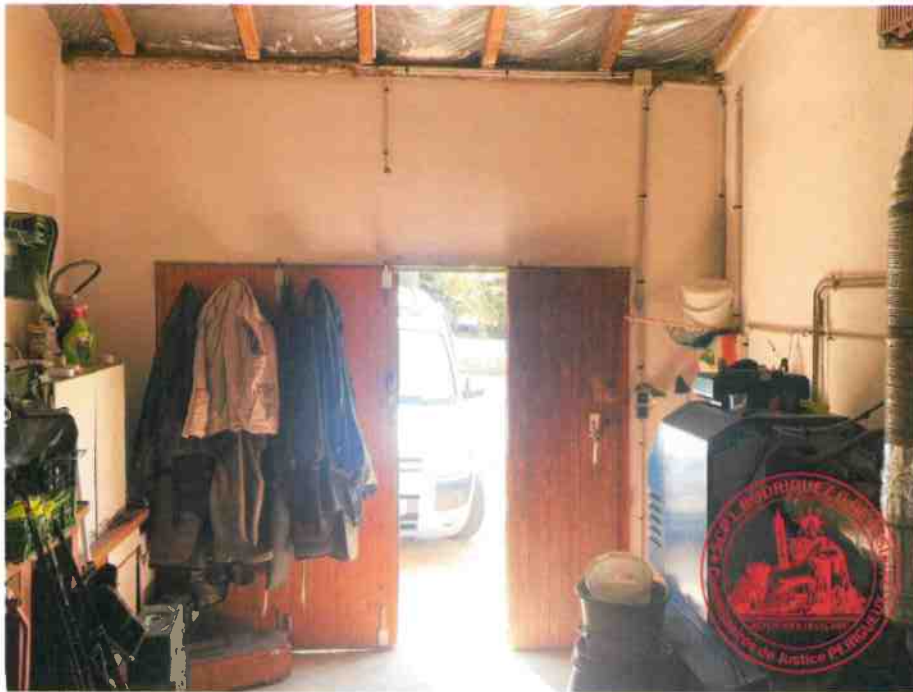
Je relève la présence de câblages électriques qui sont fixés dans des goulottes, maintenus par des chevilles à pointe.

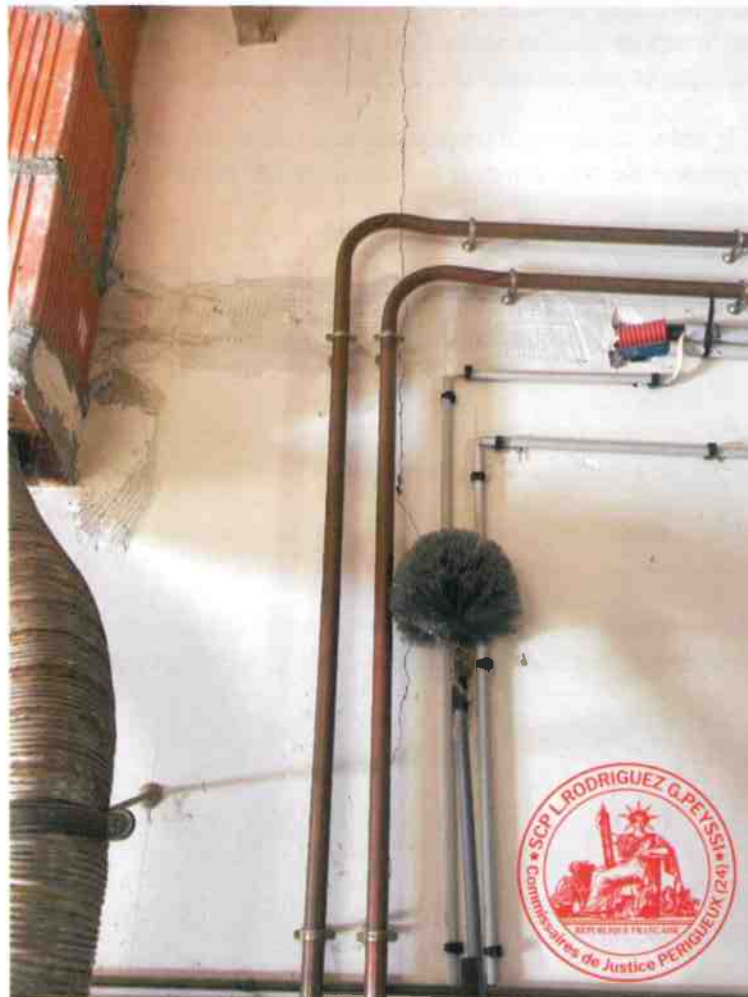
Une fissuration est marquée verticalement dans le pan de mur orienté vers l'habitation, à environ un mètre à gauche du faîtage, sur la totalité de la hauteur de ce pan de mur.

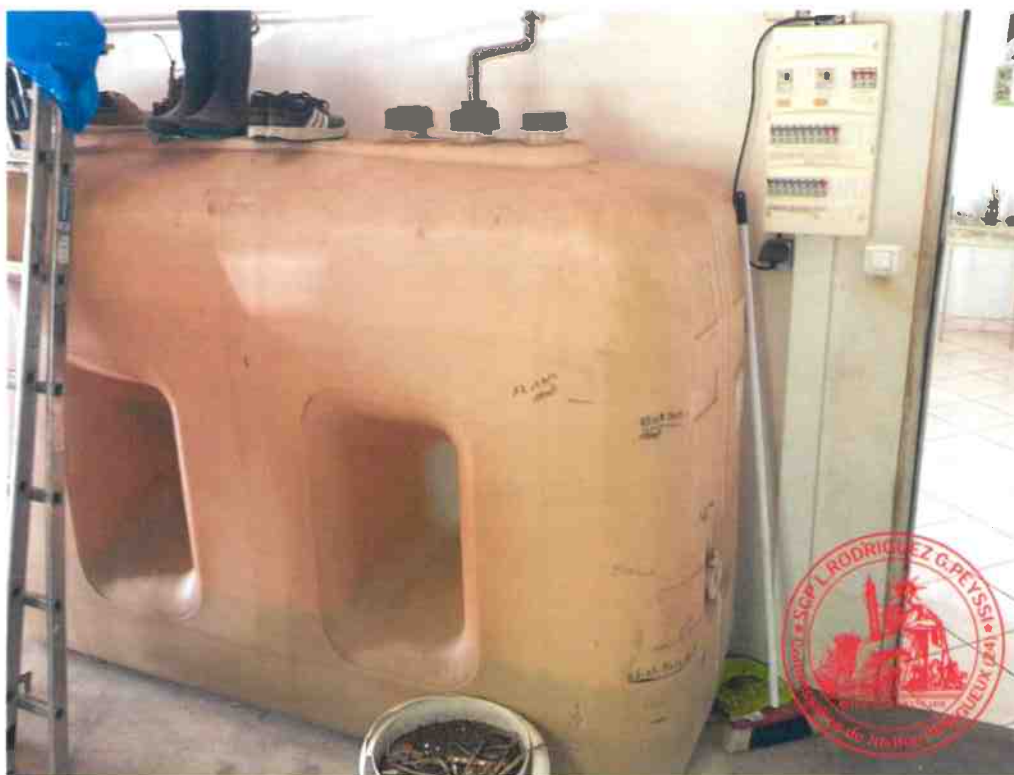
La cuve à fioul alimentant la chaudière présente une capacité de deux mille litres. Elle est de marque Roth Werke GmbH. À proximité, présence du tableau de fusibles principal de l'habitation.

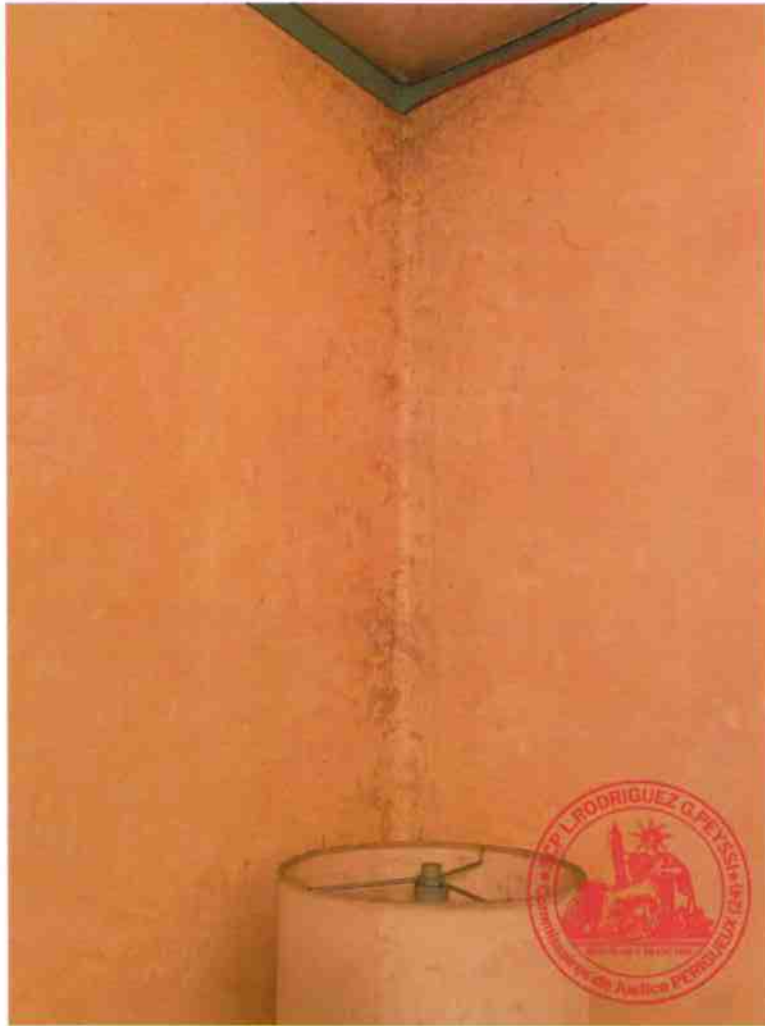
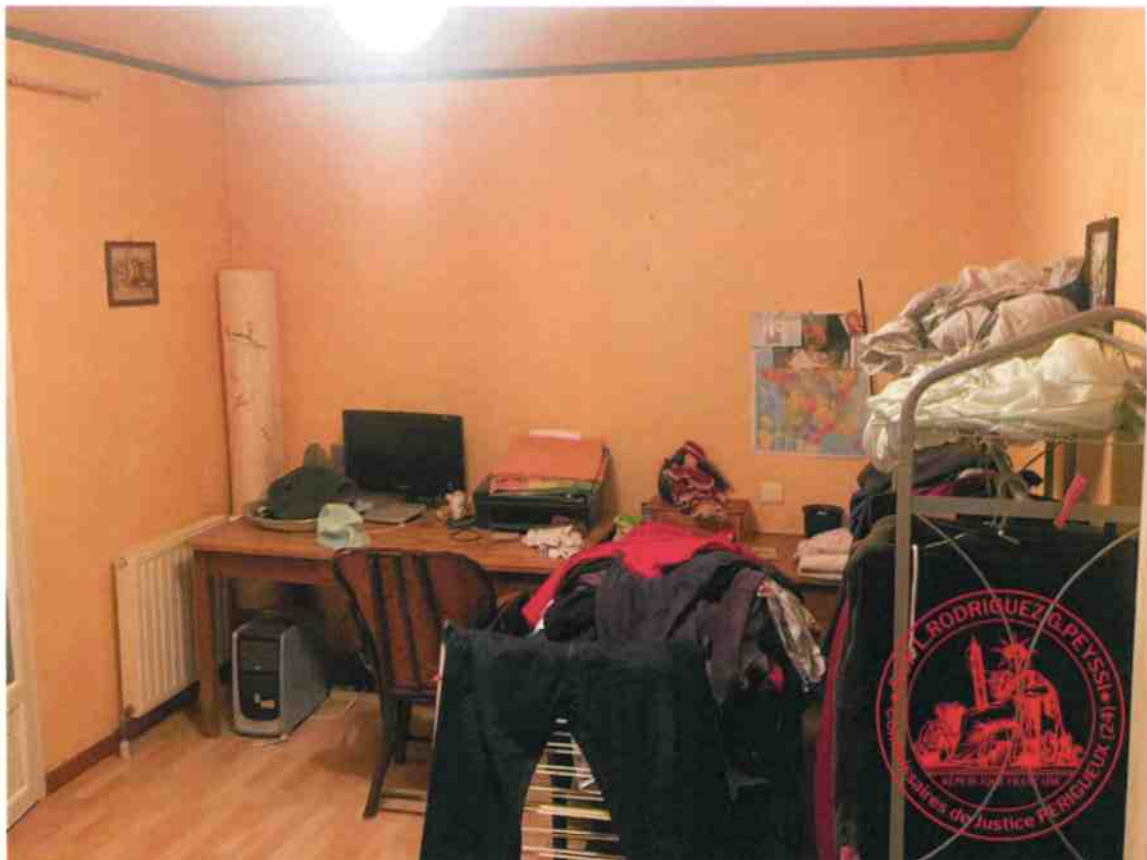
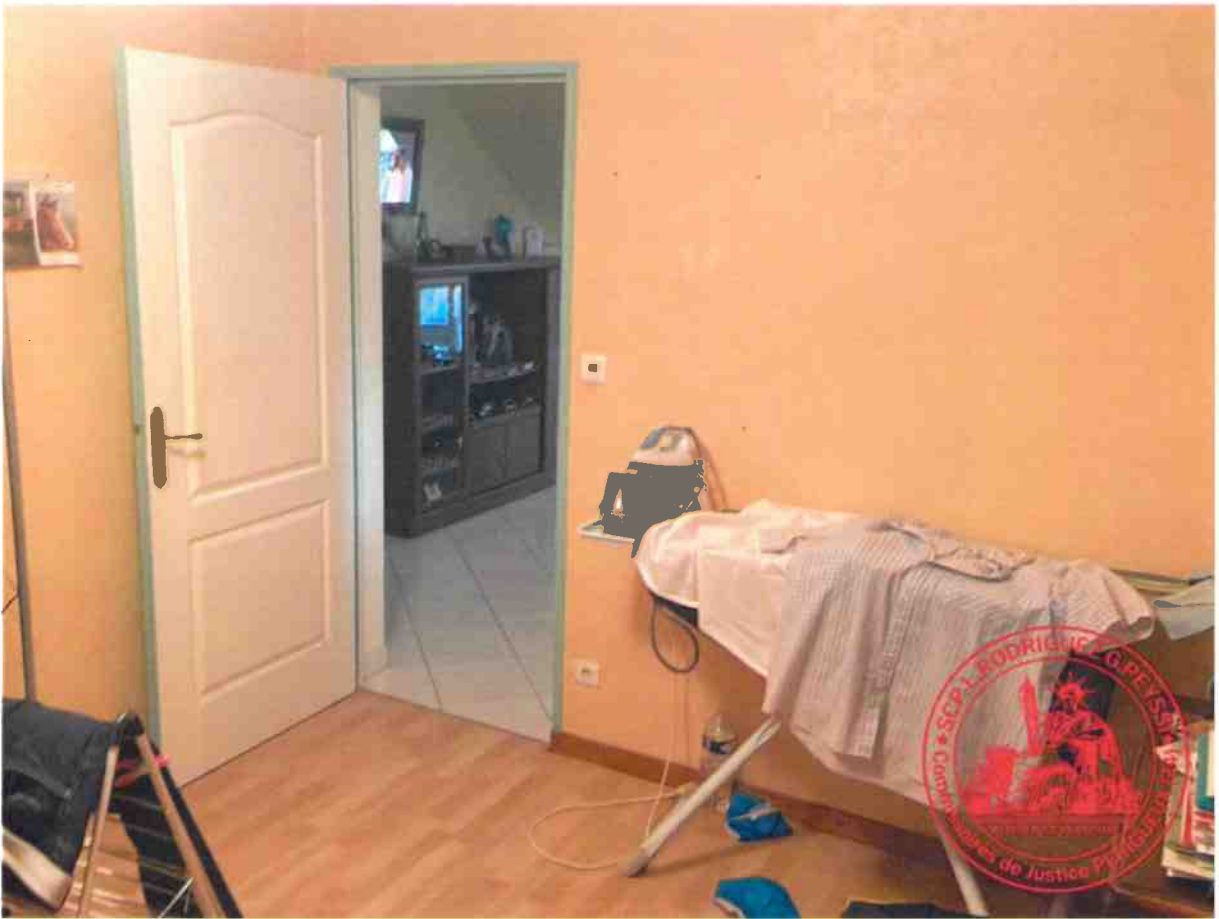
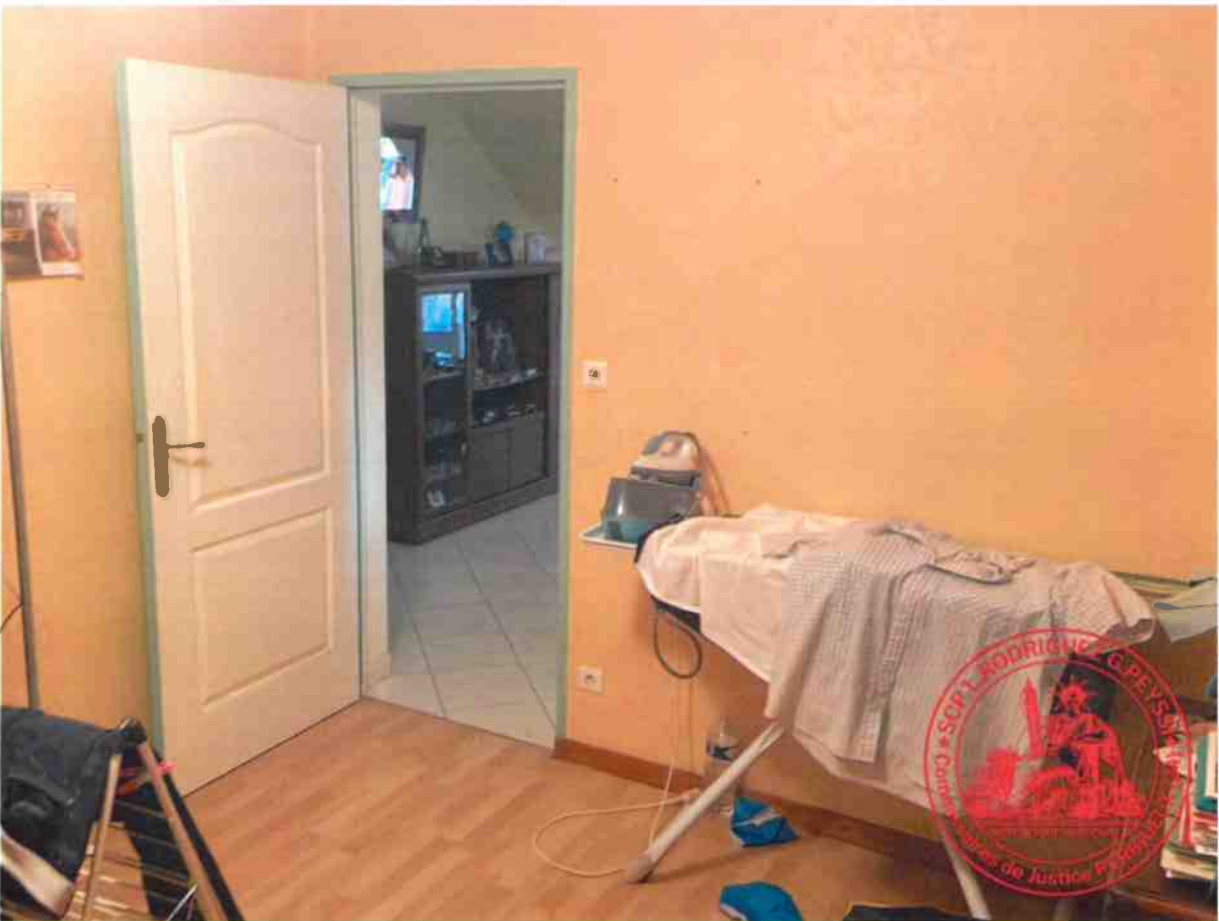
Le reste des pans de murs est composé d'une tapisserie de couleur jaunâtre. Il y a une bande en cimaise de couleur bleutée. La tapisserie, dans l'ensemble, est en bon état général. Je note uniquement quelques taches de couleur foncée au niveau de l'arête du pignon de l'habitation, sur toute la hauteur, et qui se poursuivent légèrement en plafond.

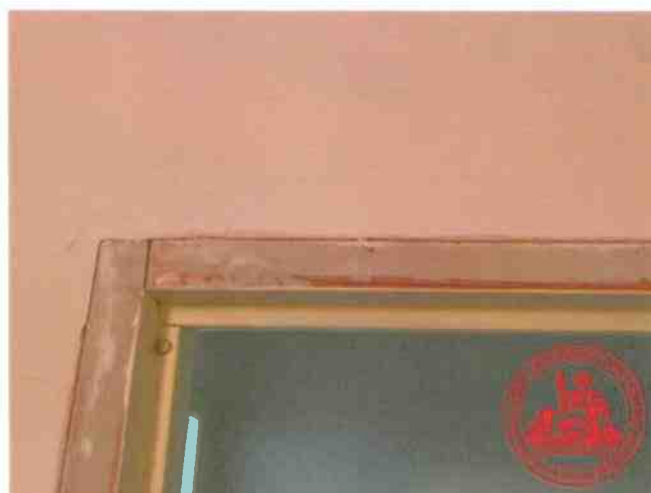
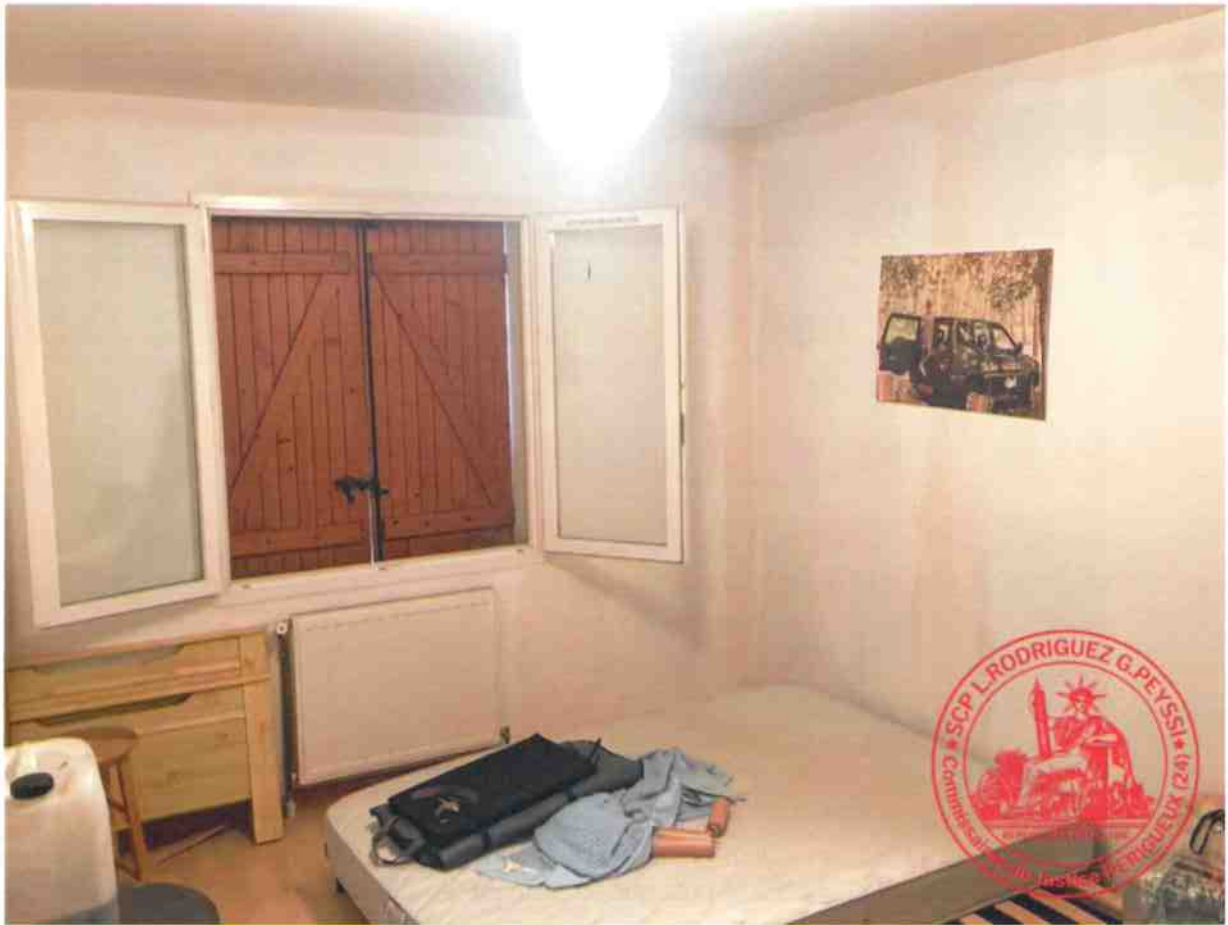
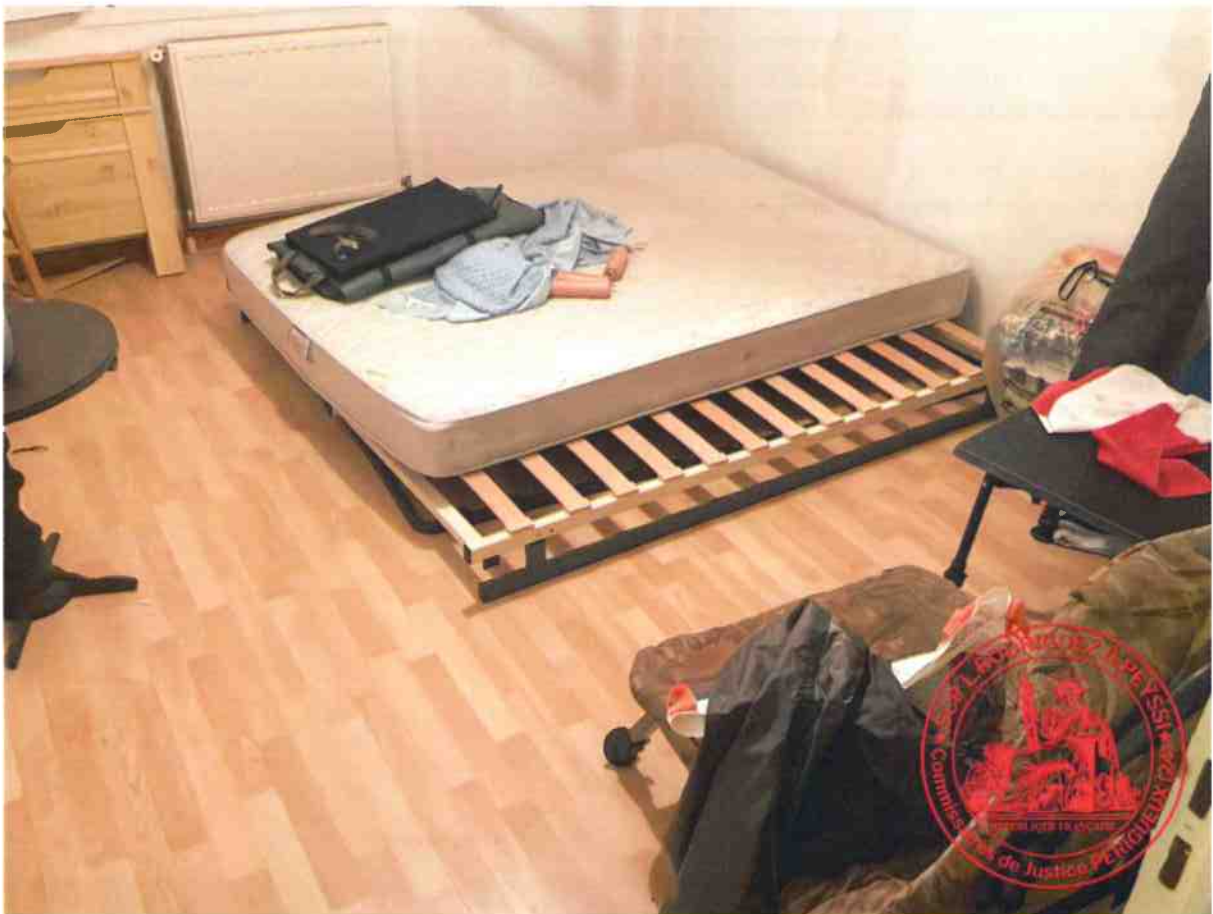
La chambre n°2 se situe troisième porte à gauche en entrant dans le logement. L'accès s'effectue toujours au travers d'un bloc-porte en bois peint de couleur blanche avec poignée métallique et serrure sans clé. La porte s'ouvre et se ferme correctement. Par contre, je note que le dormant n'est pas peint, il est en bois brut.

Le reste des pans de mur est en plâtre peint de couleur blanche avec visiblement qu'une seule sous-couche partielle de peinture sur les pans de mur. Le plafond est peint de couleur blanche avec au centre une arrivée lumineuse avec douille et ampoule.

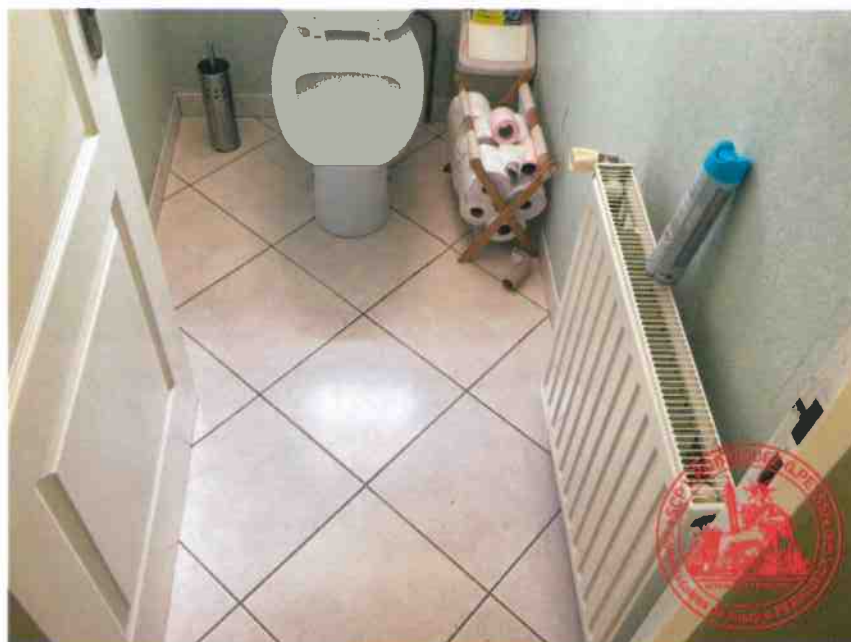
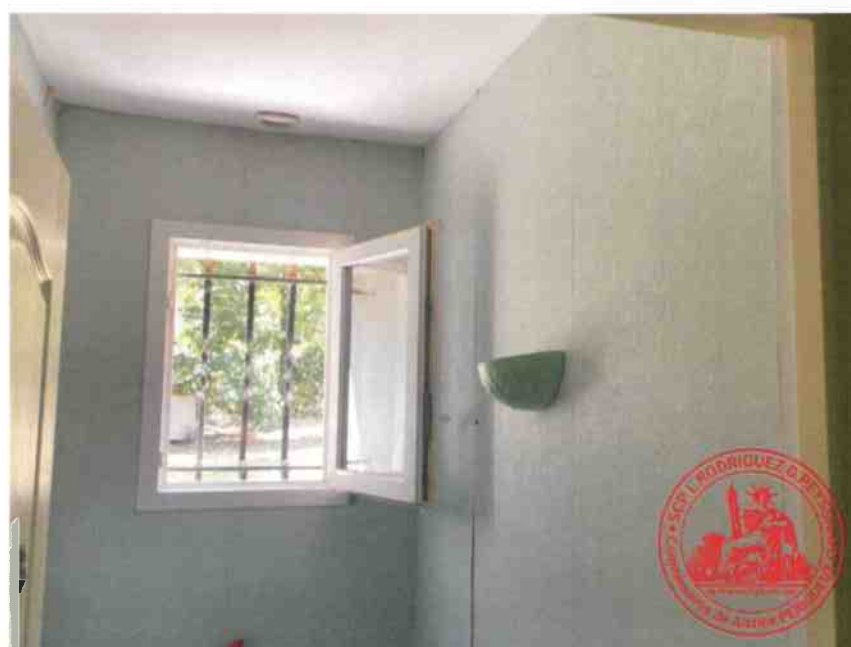
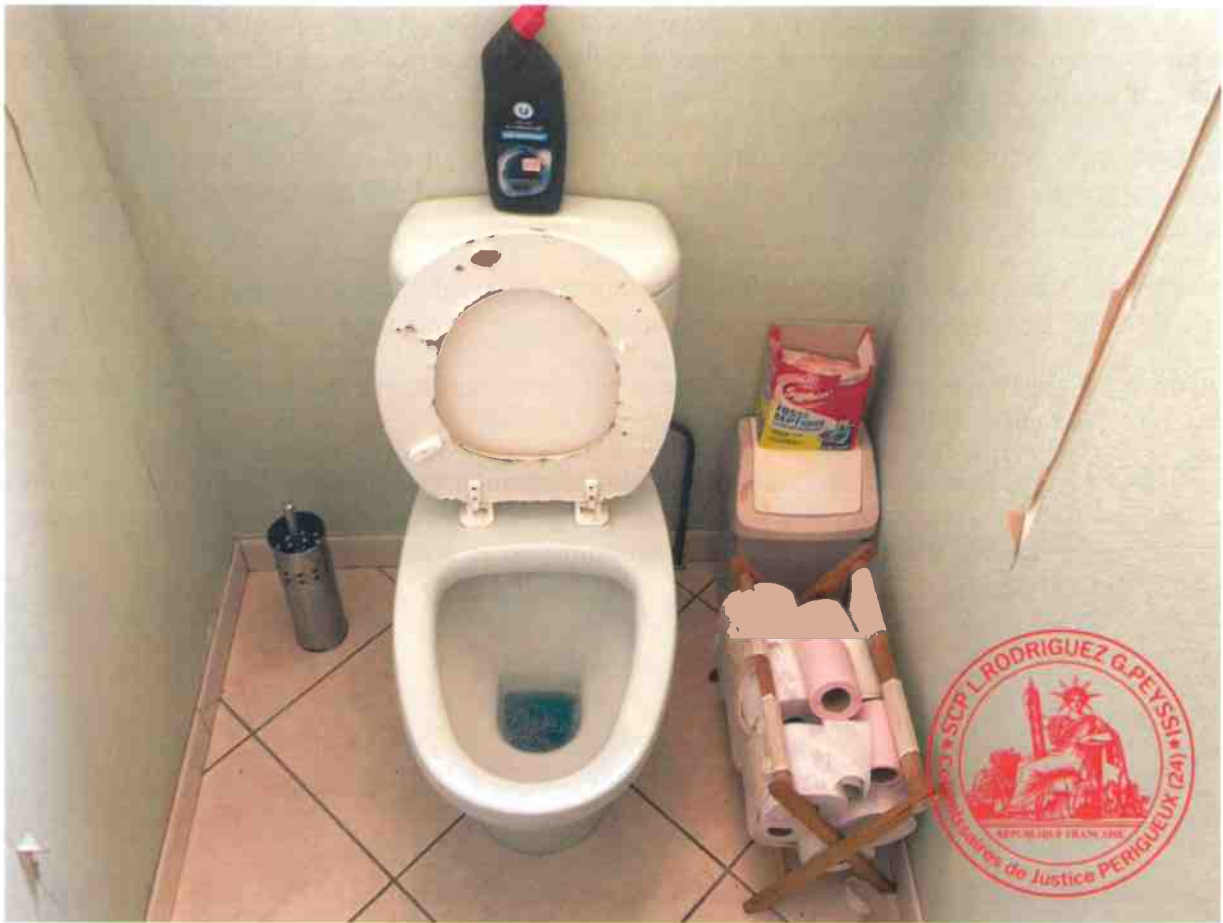
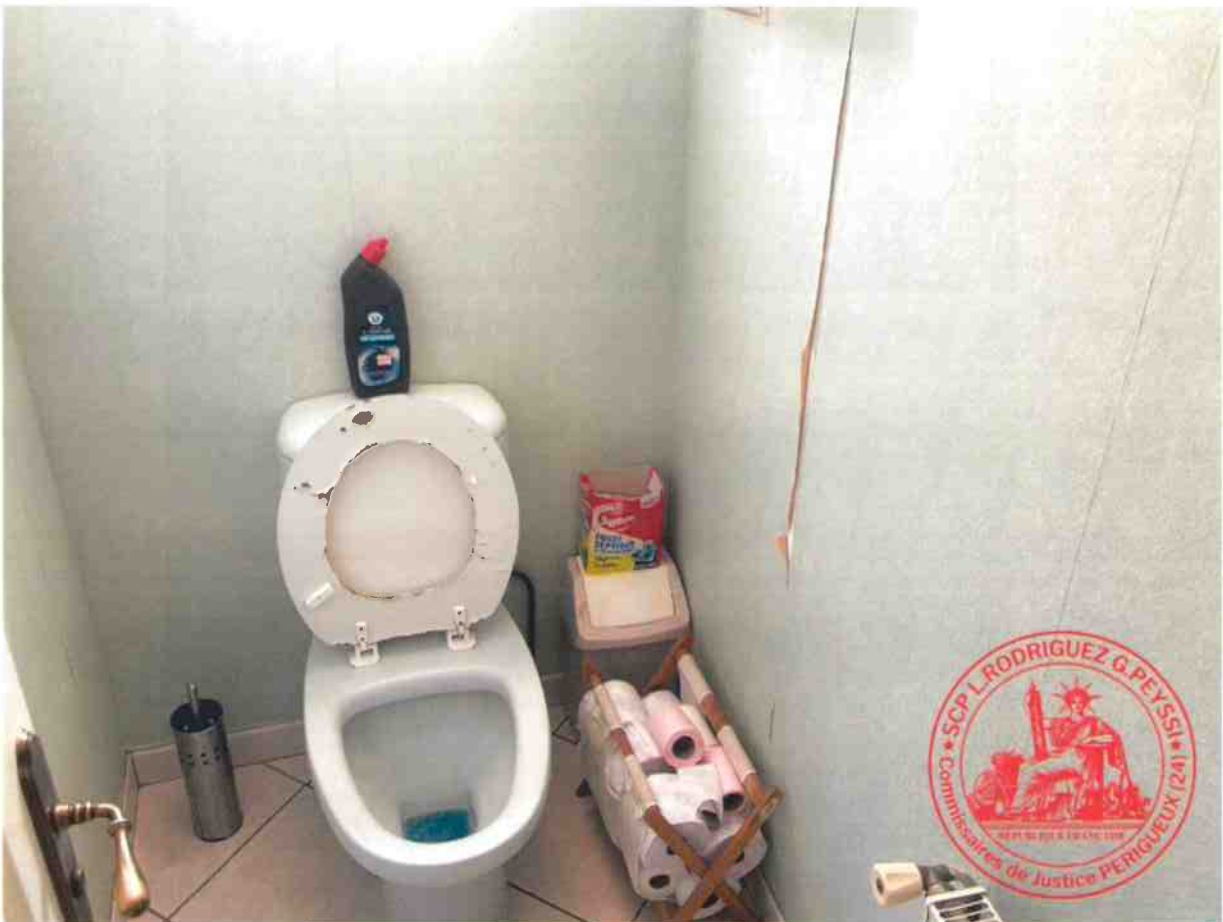
Au bas des pans de mur, des plinthes carrelées présentant des signes d'usure. Le reste des murs est revêtu d'une tapisserie de couleur bleu-vert, qui se décolle à plusieurs endroits et comporte quelques petits morceaux déchirés.

Il y a un radiateur chauffage central métallique de couleur blanche, avec une tête de robinet non thermostatique, et quelques traces de rouille sur le sommet du radiateur.

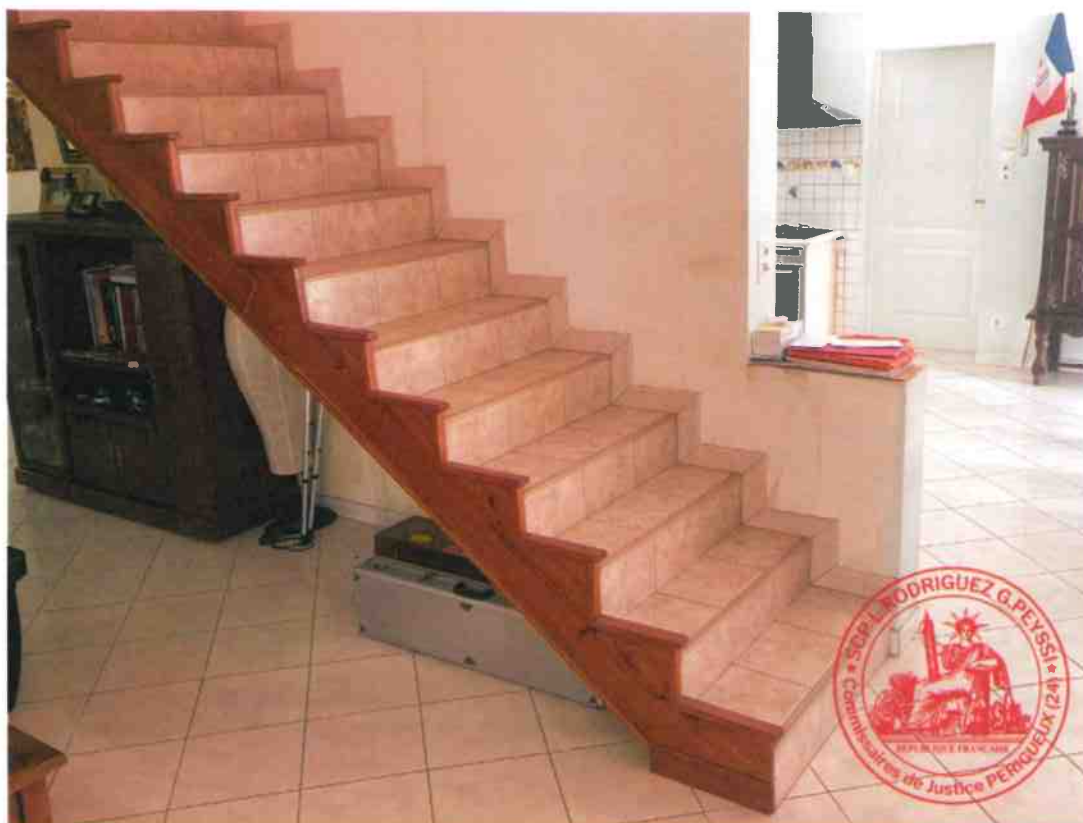
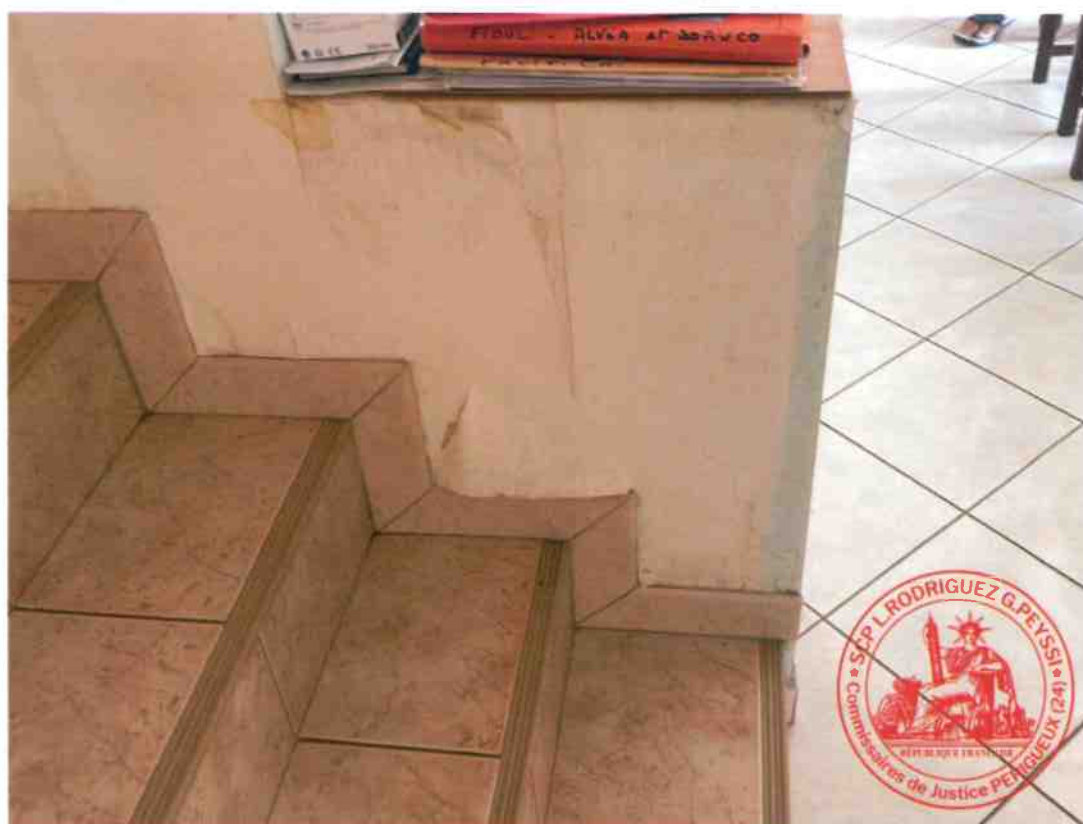
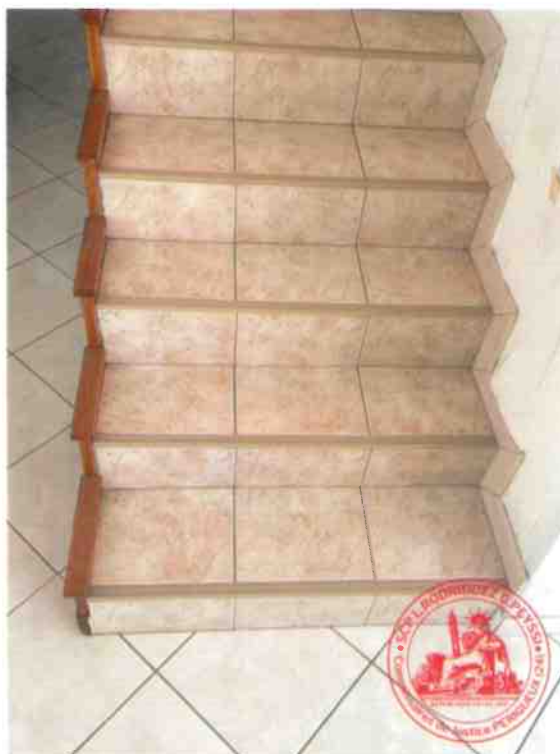
J'accède ensuite à l'étage au travers d'un escalier situé dans le séjour. Cet escalier ne dispose pas de rampe. Il est revêtu d'un carrelage tant sur les marches que sur les contre-marches, avec une plinthe en bois côté extérieur et une plinthe carrelée côté intérieur. Aucune marche n'apparaît fissurée ni cassée. Il y a des seuils antidérapants en caoutchouc au niveau de chacune de ces marches. Le pan de mur est recouvert d'une tapisserie de couleur blanche qui est dans un état plus dégradé à hauteur des premières marches.

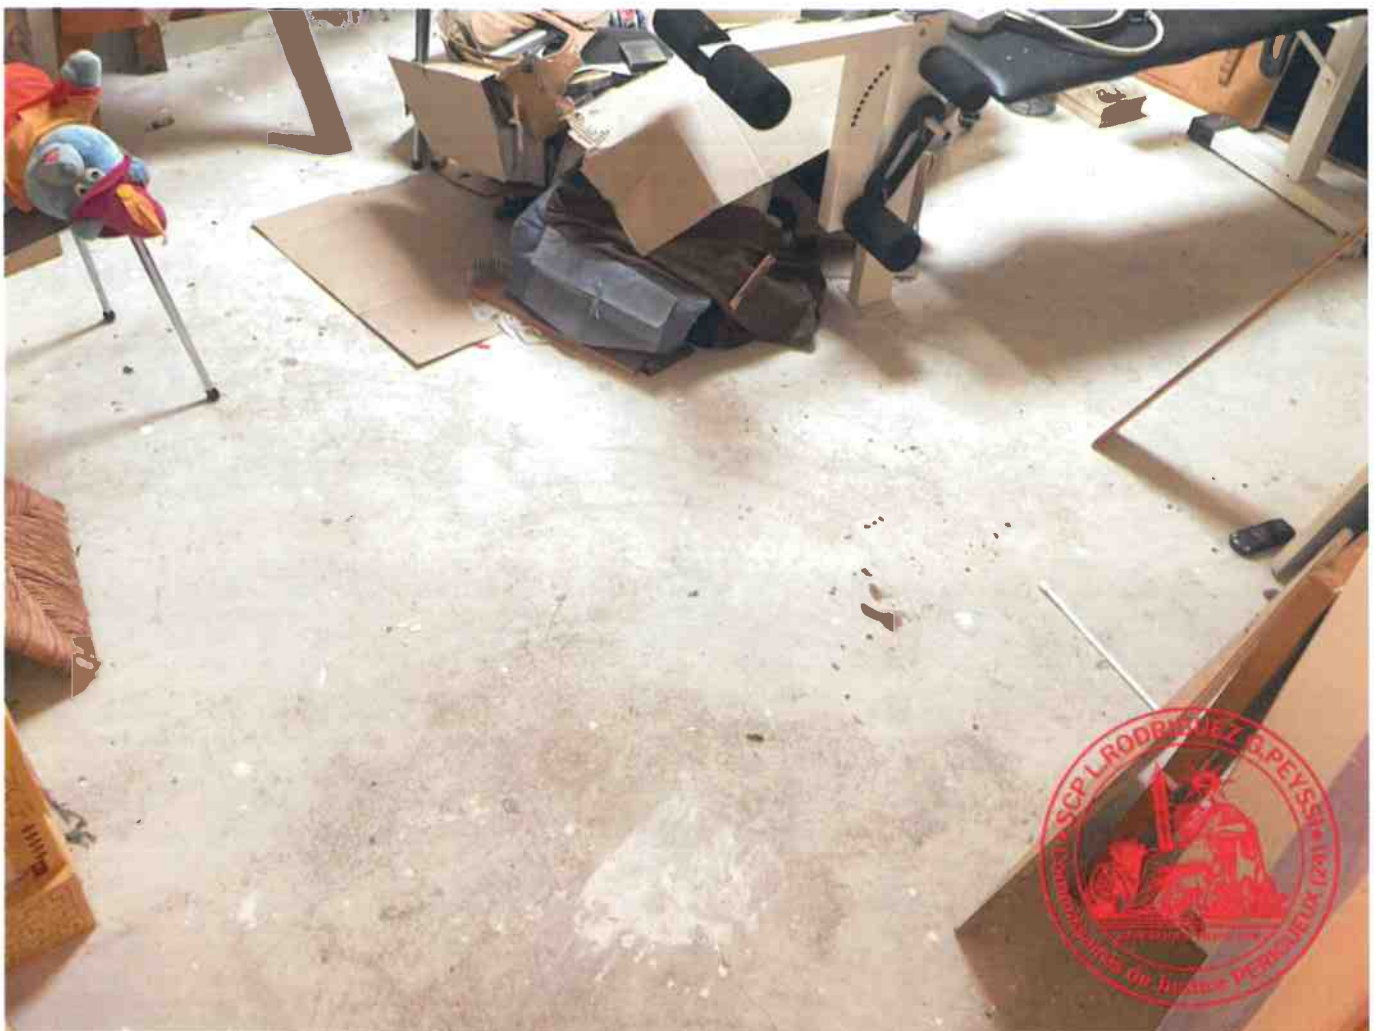
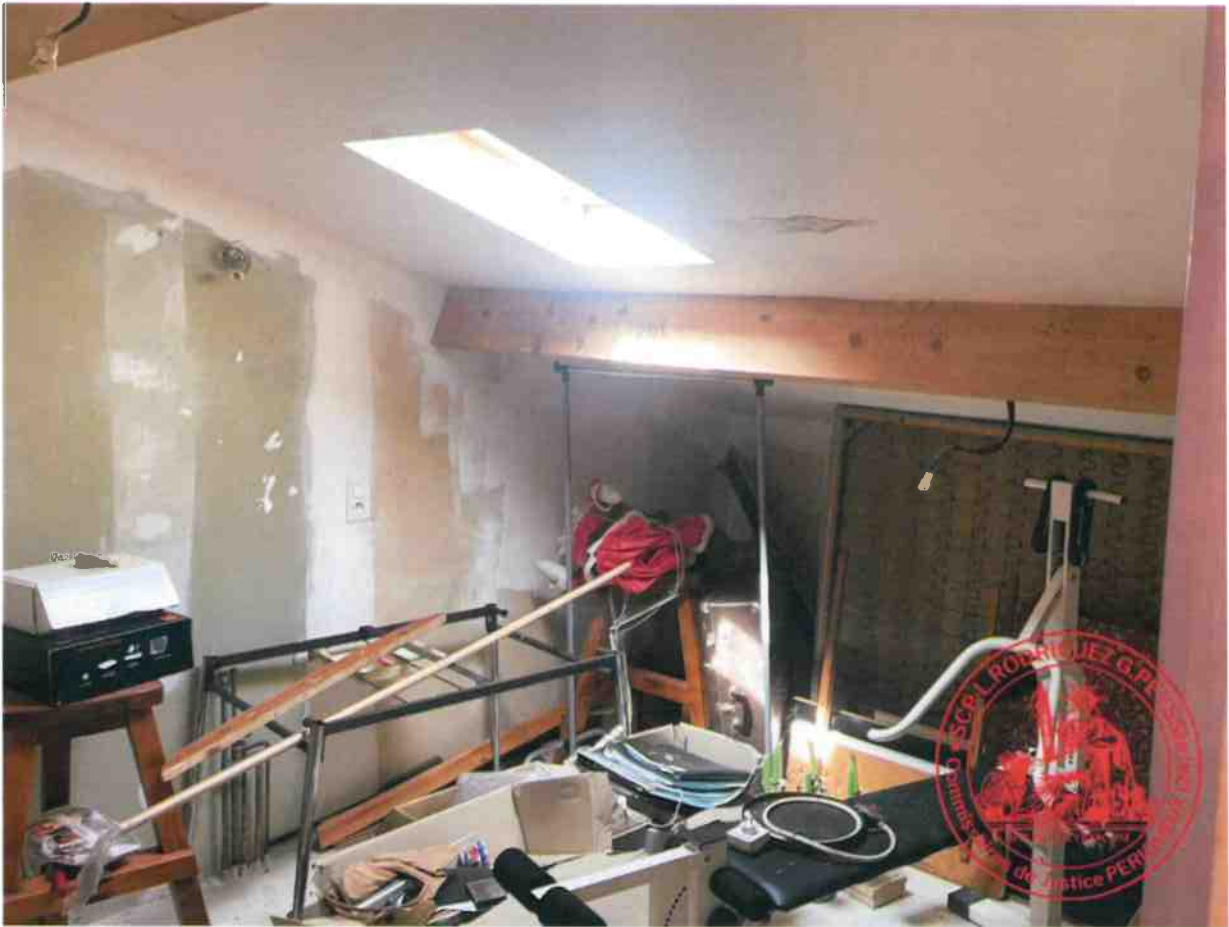
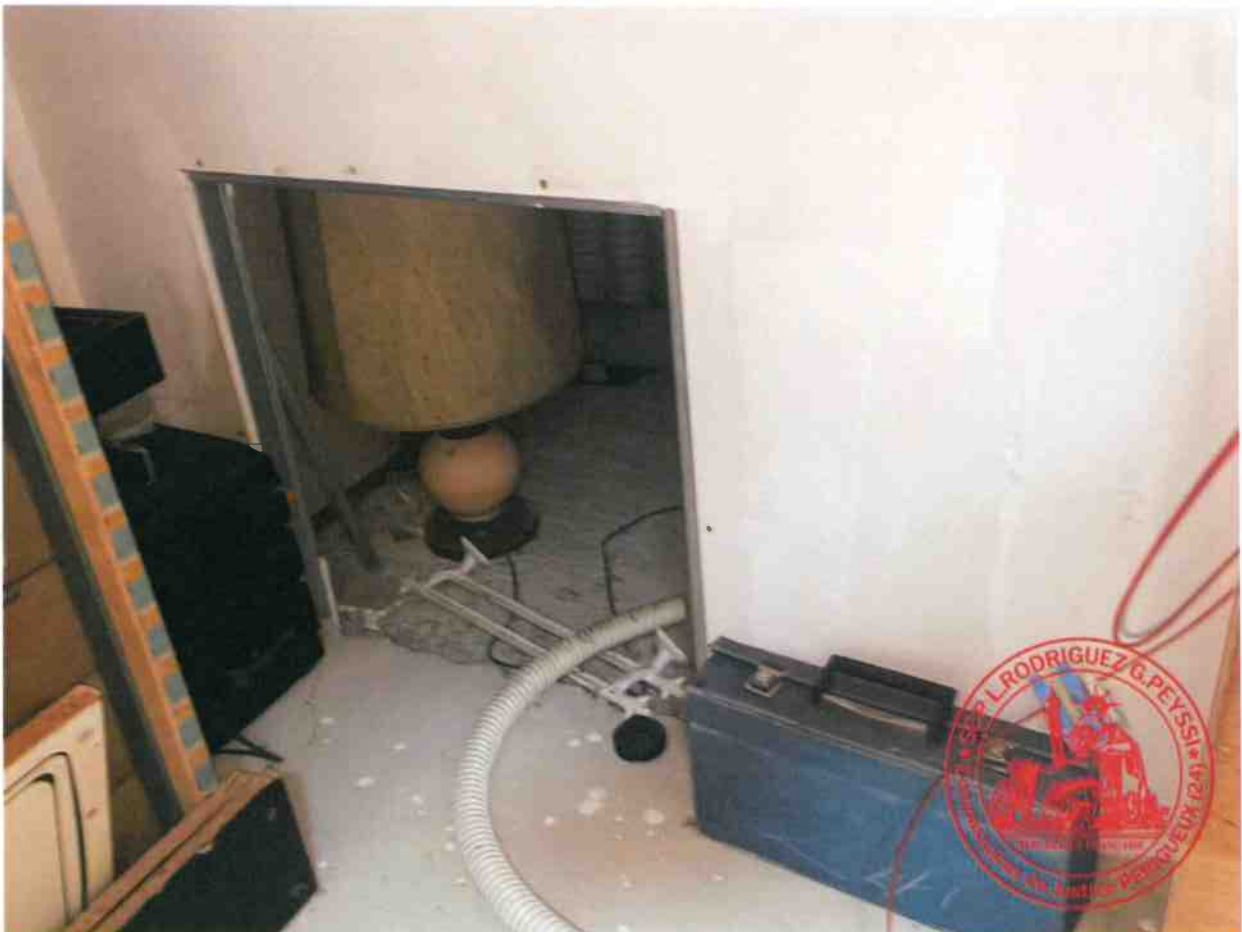
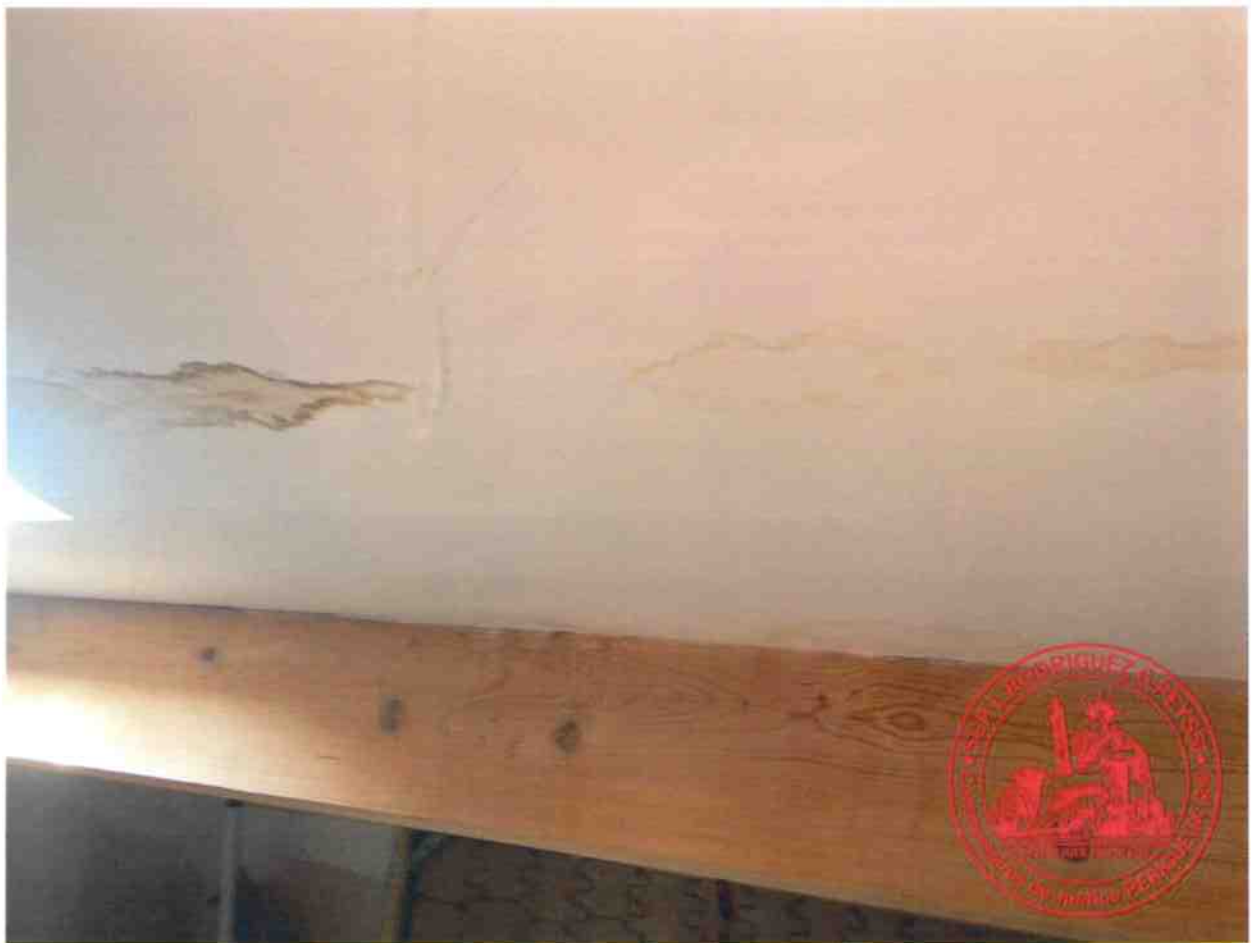
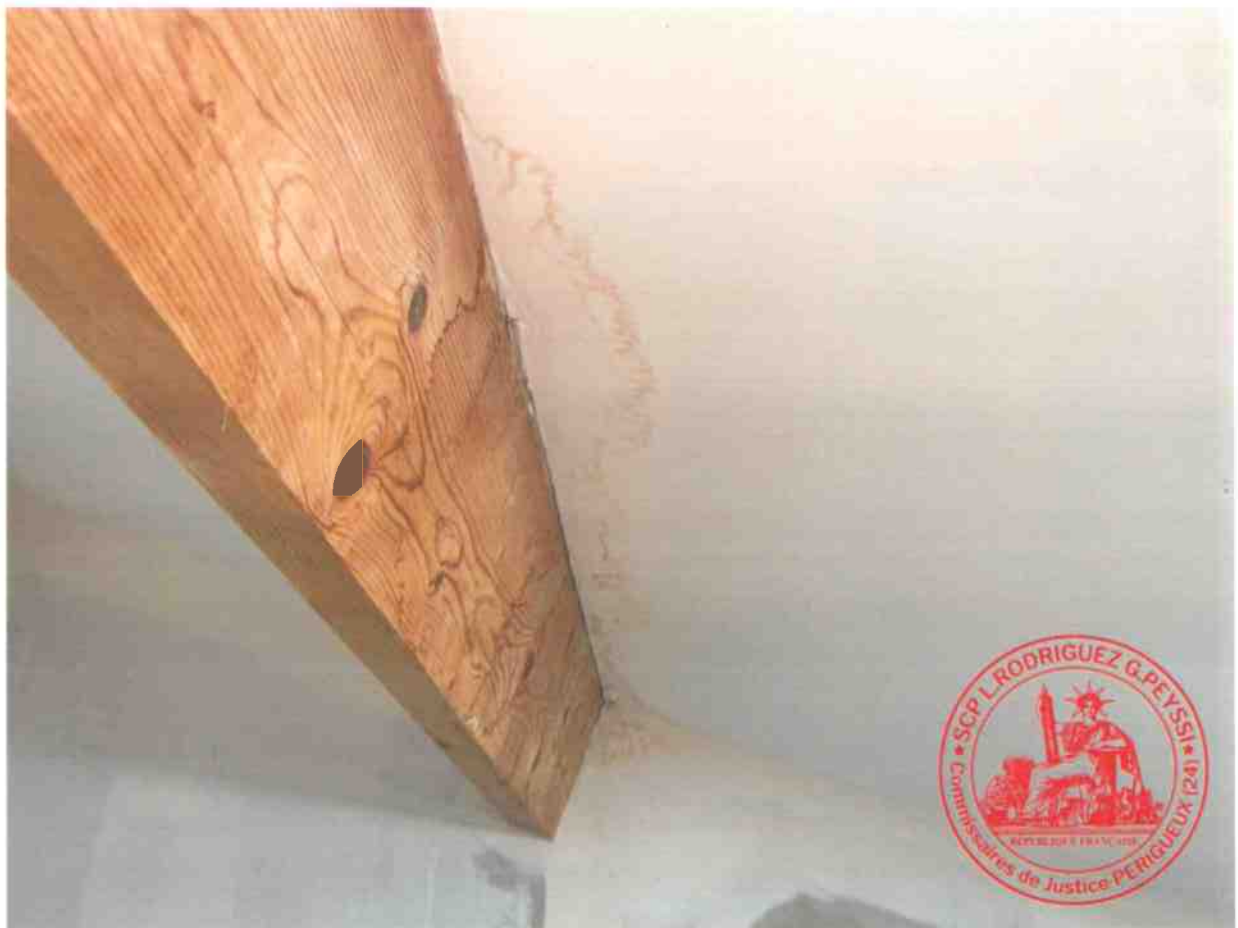
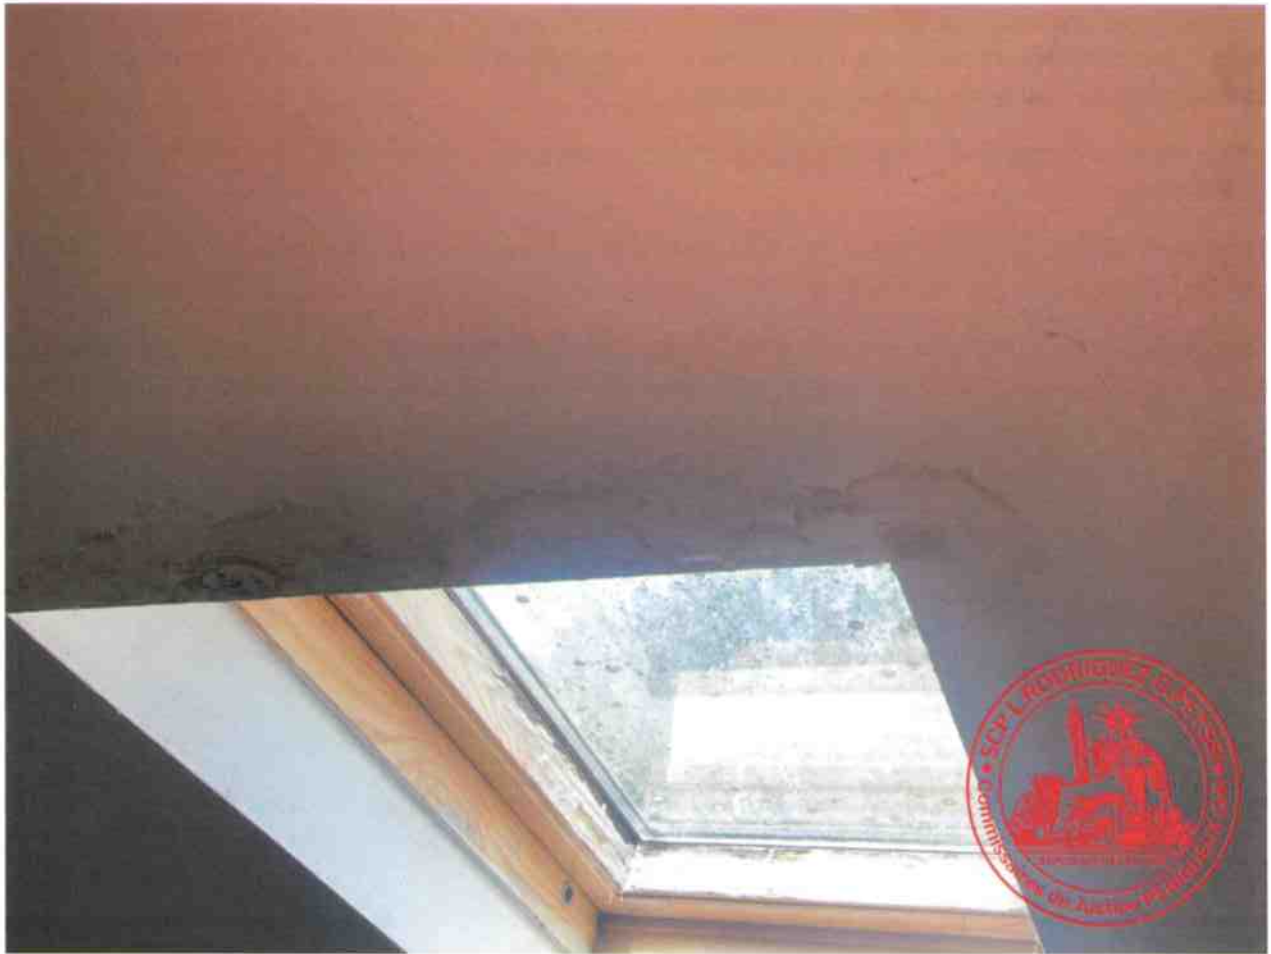
Le sol se compose d'une dalle cimentée à l'état brut. Il n'y a pas de plinthe au bas des pans de mur. Les pans de mur sont en plaques de plâtre dont les joints sont réalisés mais ces pans de mur ne sont pas peints. La pièce est mansardée.

Je note qu'il y a deux poutres en bois apparentes avec une arrivée lumineuse avec douille sans ampoule ainsi qu'une fenêtre de toit de type Velux sur une structure en bois, avec des carreaux en double vitrage dont le bois et le vernis s'écaillent fortement en partie intérieure. Il y a quelques points d'écaillage de la peinture au niveau du tableau de cette ouverture et des auréoles de couleur jaunâtre visiblement relatifs à des infiltrations autour de cette ouverture et latéralement de chaque côté de celle-ci ainsi qu'à proximité de la poutre de charpente supérieure. Une deuxième arrivée lumineuse murale avec douille et ampoule sur le pan de mur opposé à l'entrée.
