Telles sont les opérations de description faites ce jour au 6165 route de Born, 24330 Bassillac et Auberoche de tout quoi j'ai dressé et rédigé le présent procès-verbal de description, avec photographies pour servir et valoir ce que de droit.

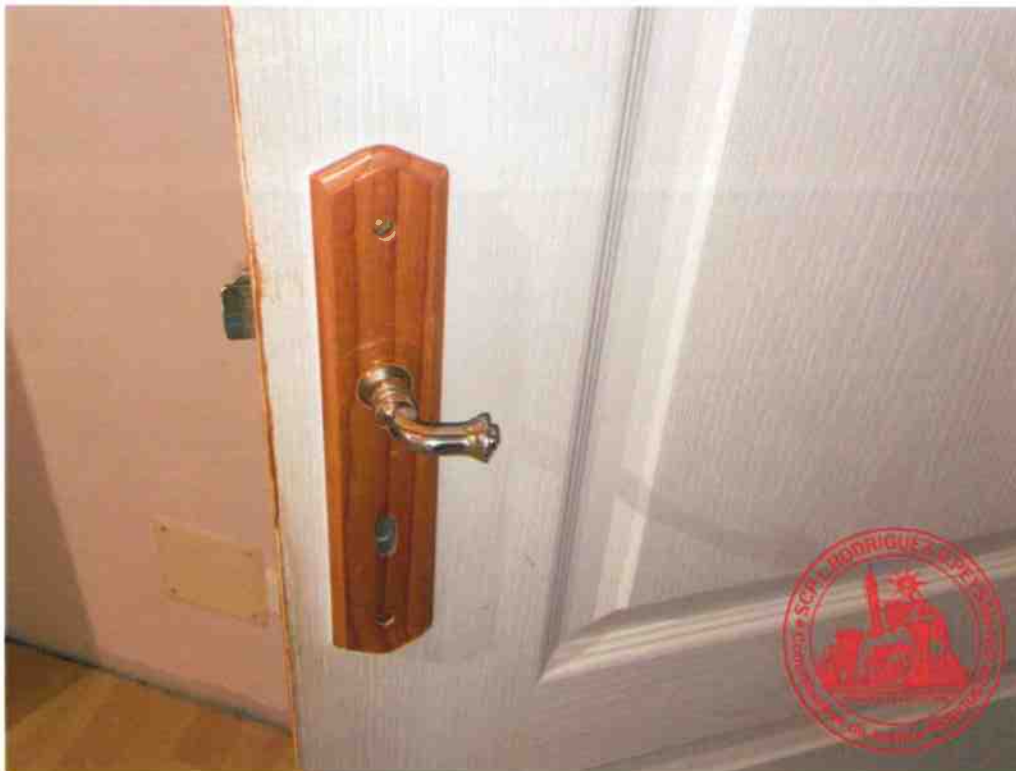
La dernière pièce à l'étage se situe première porte à droite en sortant de l'escalier. Elle est relative à une quatrième chambre. L'accès s'effectue au travers d'un bloc-porte en bois peint de couleur jaunâtre à l'extérieur et de couleur blanchâtre à l'intérieur. La porte s'ouvre et se ferme correctement. Par contre, la poignée est cassée en face intérieure.

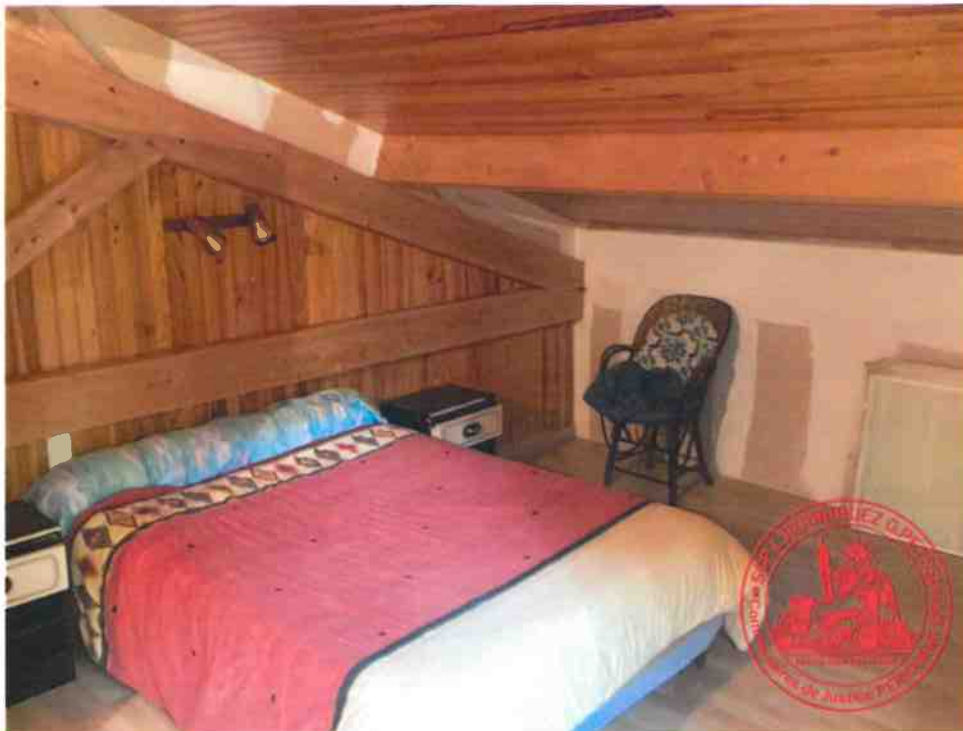
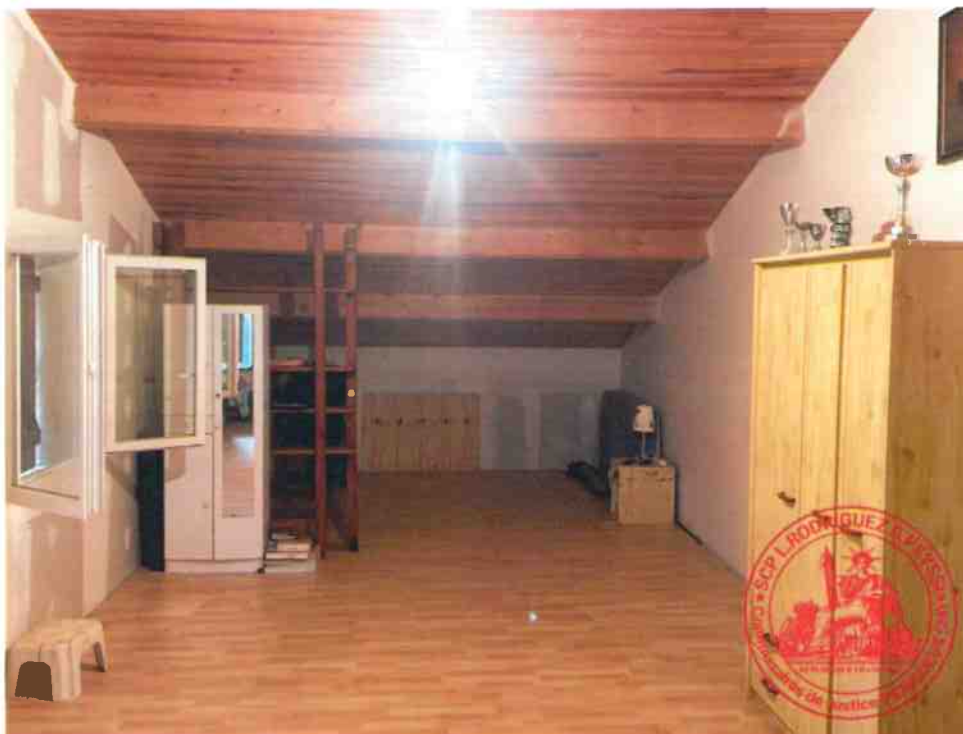
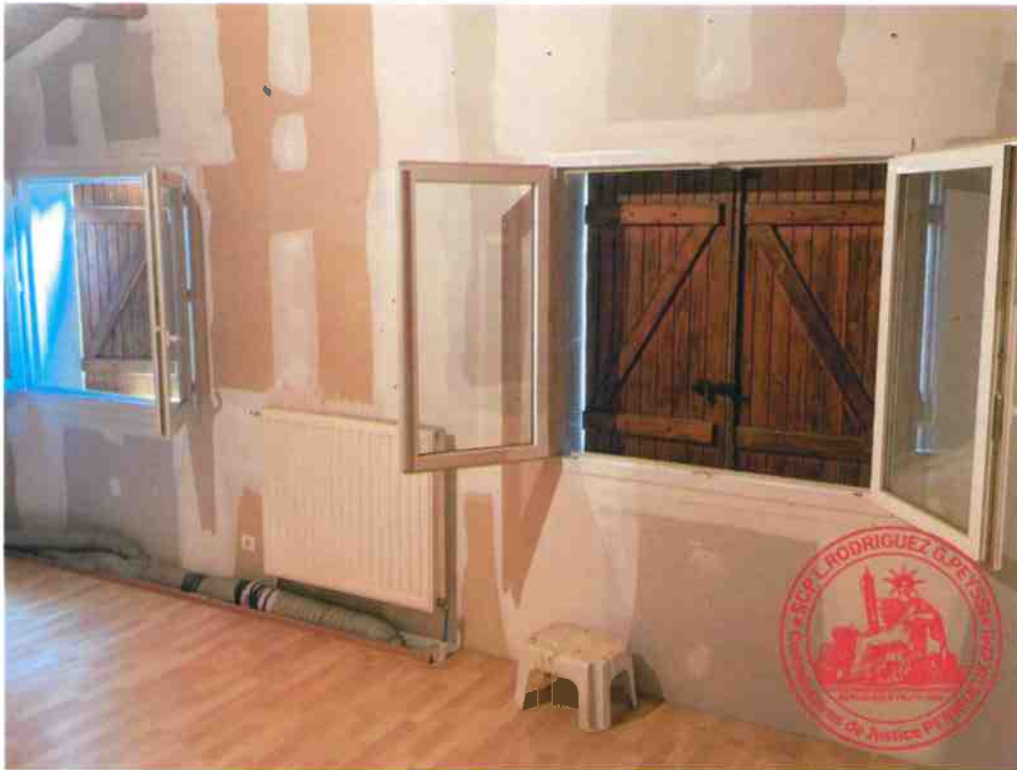
Le sol de la pièce est constitué d'un parquet stratifié imitation bois qui est en bon état général. Cependant, il ne comporte pas de plinthe aux extrémités. Les murs sont revêtus de plaques de plâtre brutes, sans application de peinture. Le mur faisant face au couloir de l'étage est en plâtre, peint de couleur blanche.

Il y a deux fenêtres en PVC, double vantail, double vitrage, avec volet bois à l'extérieur sur charnière métallique. La fenêtre de droite présente une bouche d'aération sur l'ouvrant. Les carreaux ne sont pas fissurés ni cassés. Elles s'ouvrent et se ferment de manière correcte. Je note que des gaines sont présentes au bas du pan de mur opposé à l'entrée, sur environ soixante pourcents de sa longueur.
