**ACTE
D'HUISSIER
DE
JUSTICE**
EXPEDITION

PROCES VERBAL DE DESCRIPTION

Certifie m'être transporté ce jour commune de BASSILLAC ET AUBEROUCHE (Dordogne) lieu-dit « Les Guérolles », 6165 route de Born, Blis et Born, sur les parcelles cadastrées section section 44 C numéros 889 et 891 devenues section 44 BY numéro 80, où là étant, j'ai dressé le présent procès-verbal de description en présence de M. ROUBENNE Maurice, occupant des lieux, lequel a accepté le déroulé des présentes opérations de description sans réserve :

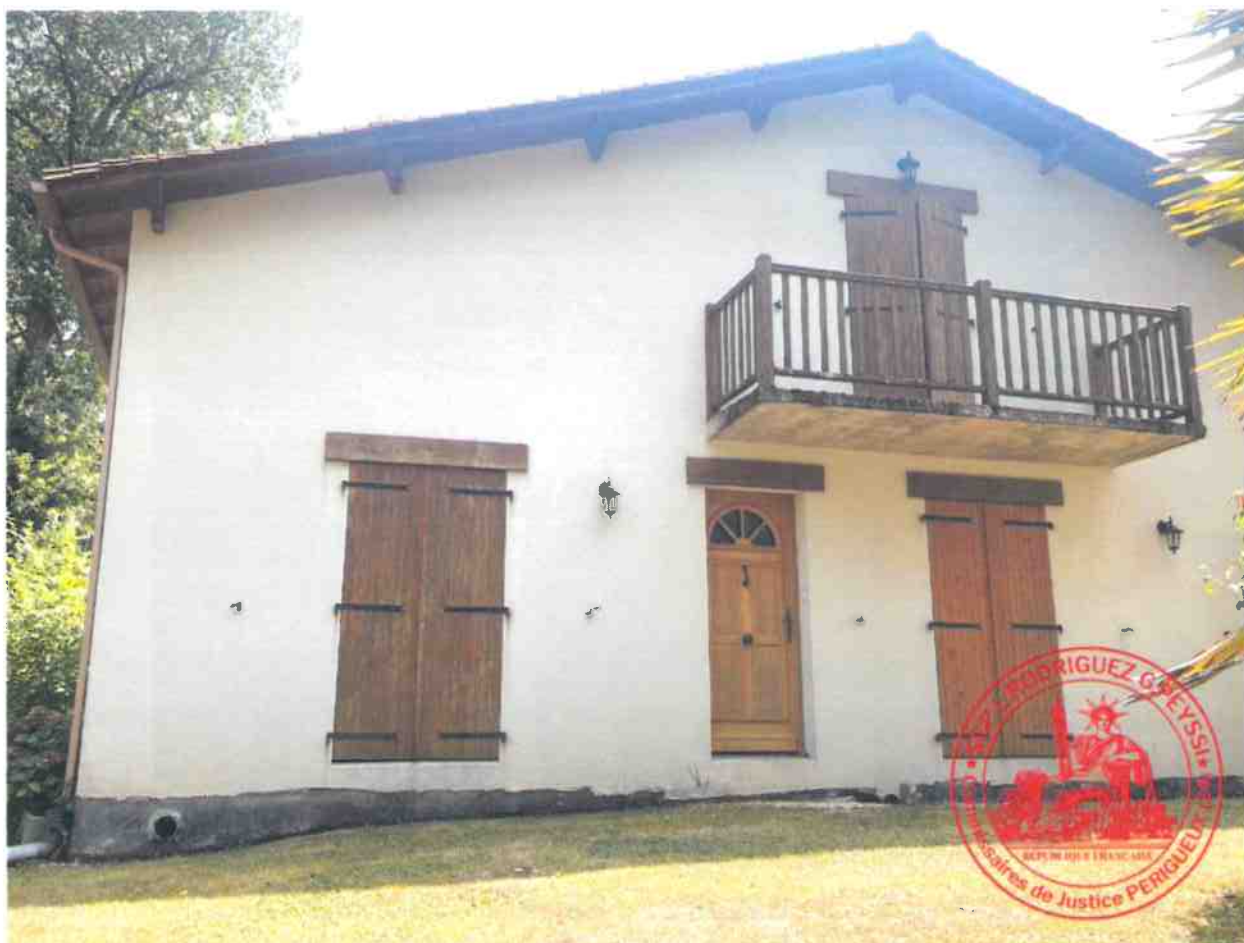
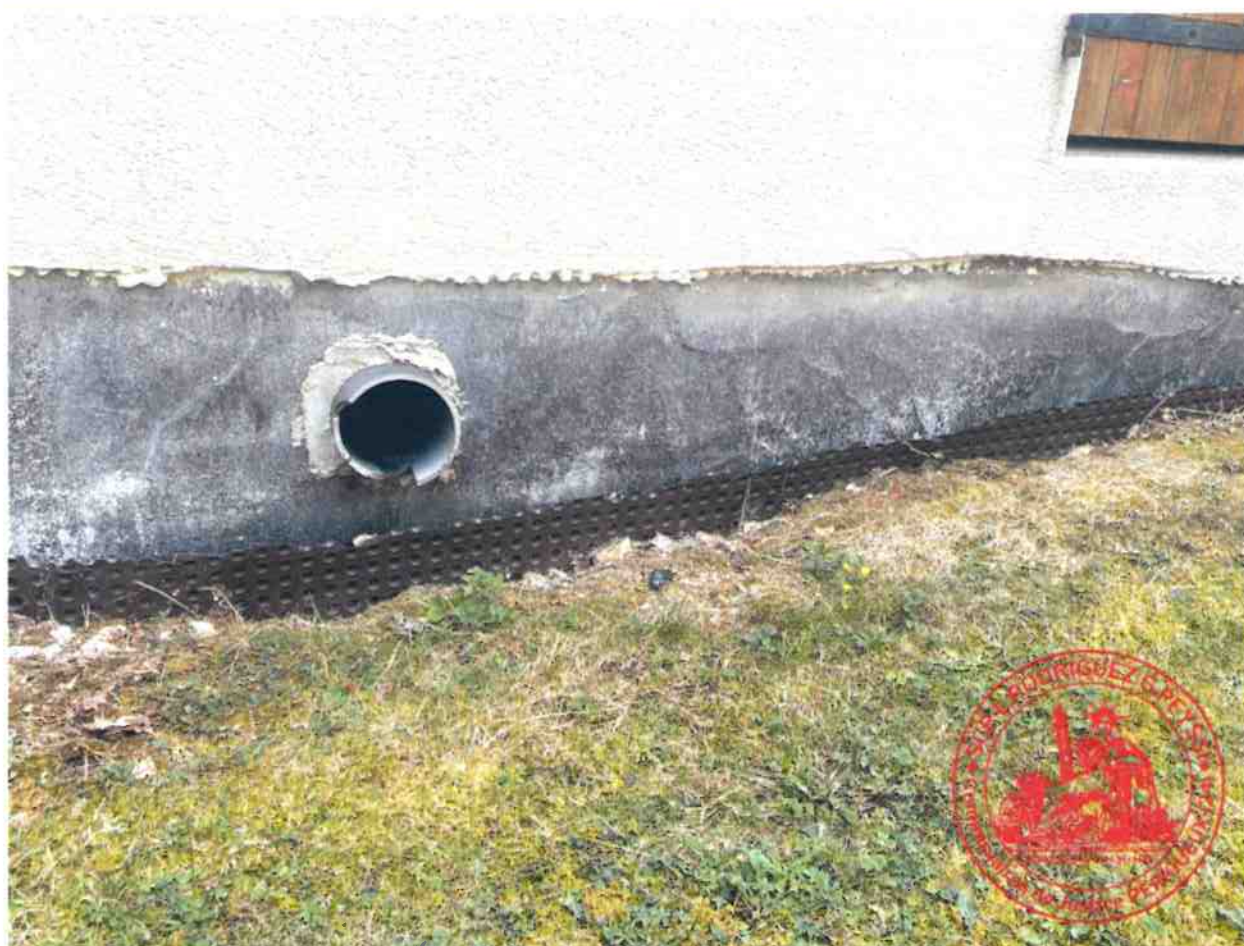
Aux extrémités latérales de ce pignon, présence de deux descentes d'eau pluviale qui sont ensuite dirigées dans des tubes PVC au-dessus du sol et avec évacuation sur le terrain.

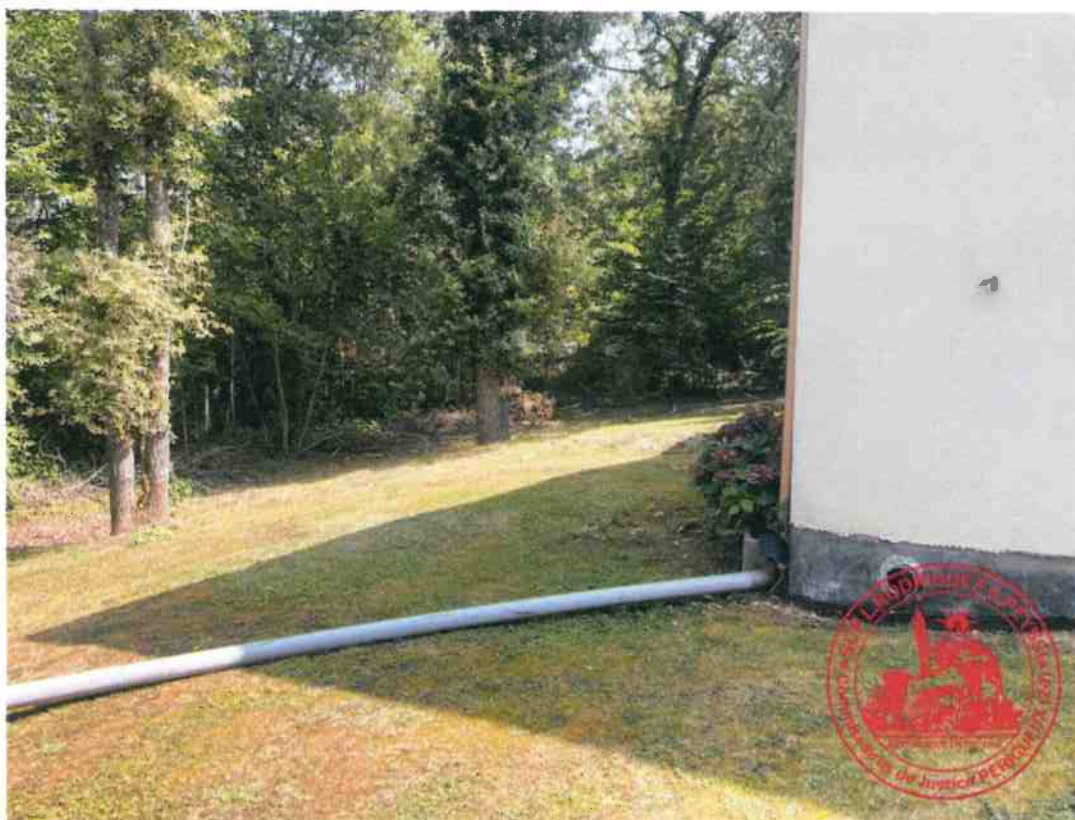
Concernant la façade longitudinale orientée Nord-Est, elle est également recouverte d'un crépi de couleur claire avec un revêtement de type Delta MS à la base en apparent. Je note quelques taches blanchâtres sur le crépi à l'extrémité gauche sur une hauteur supérieure à deux mètres.

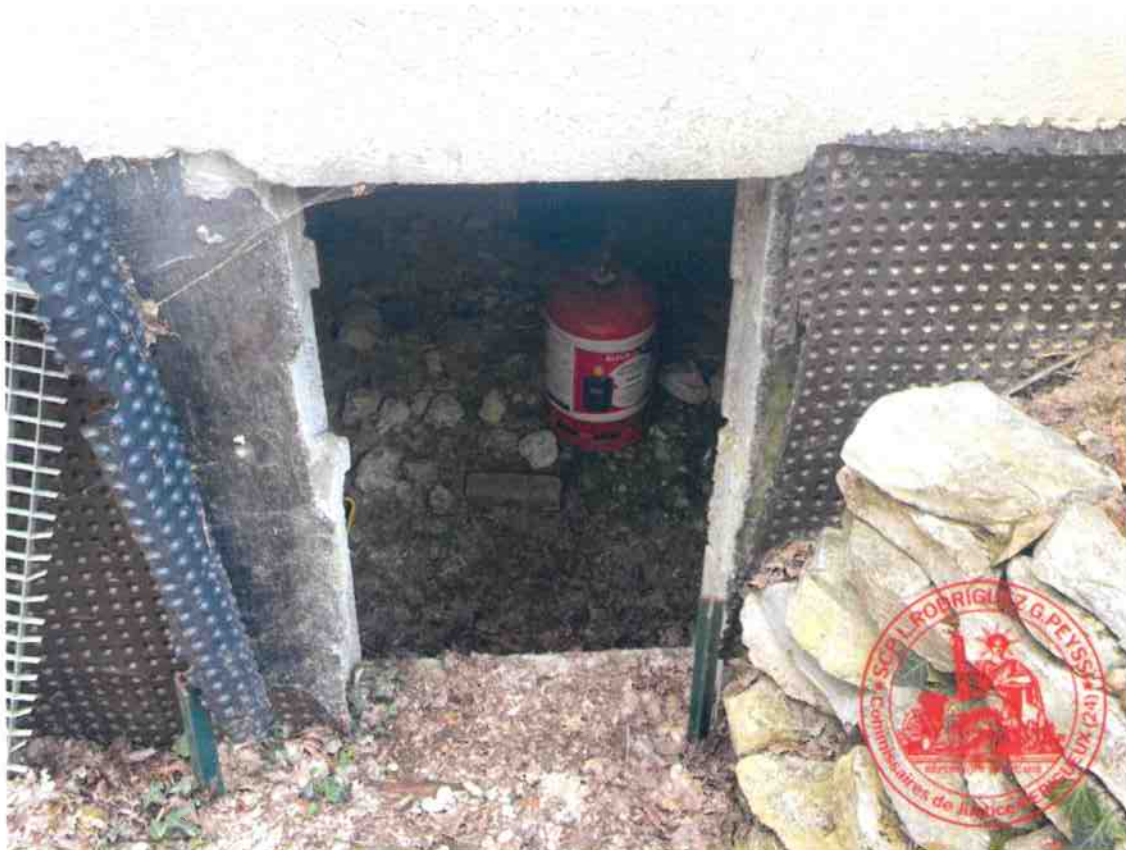
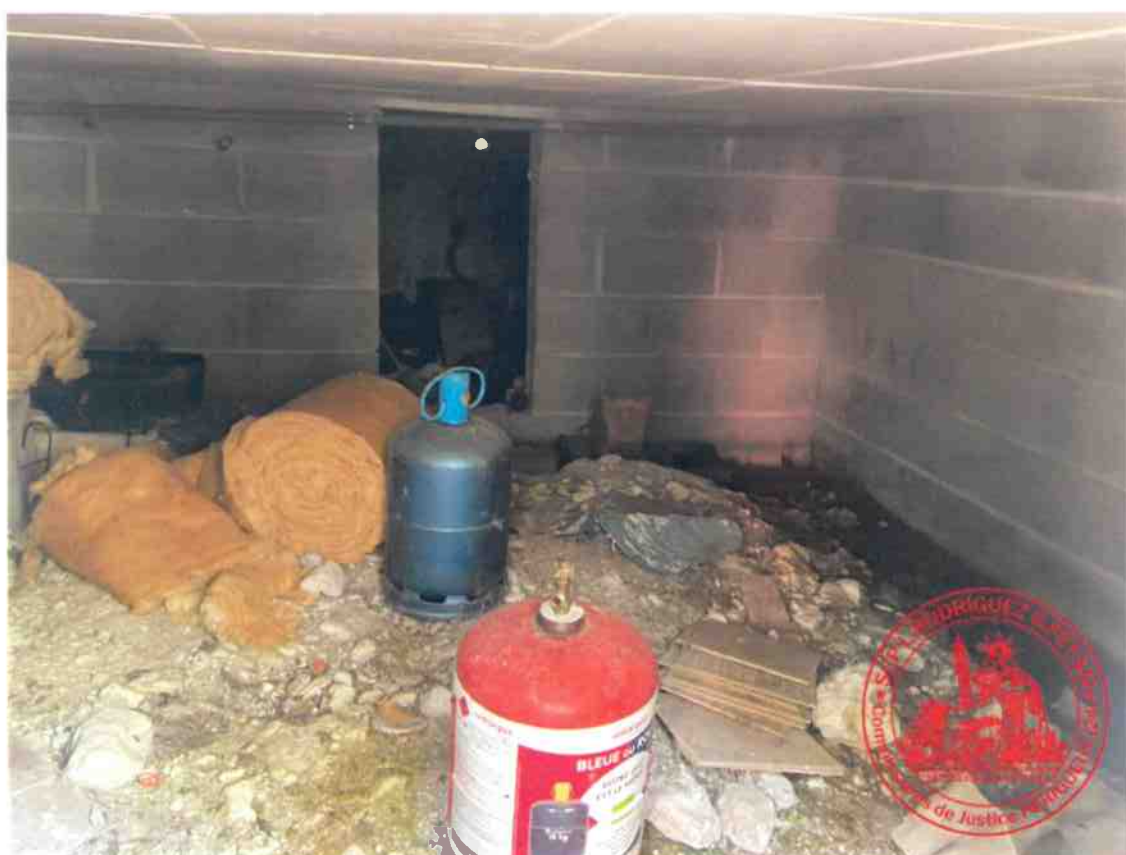
En partie gauche, au pied de cette façade, il y a un bac de graisseurs ainsi que la trappe d'accès à une fosse d'assainissement qui fait l'objet d'un contrôle ce jour par les services du Grand Périgueux.

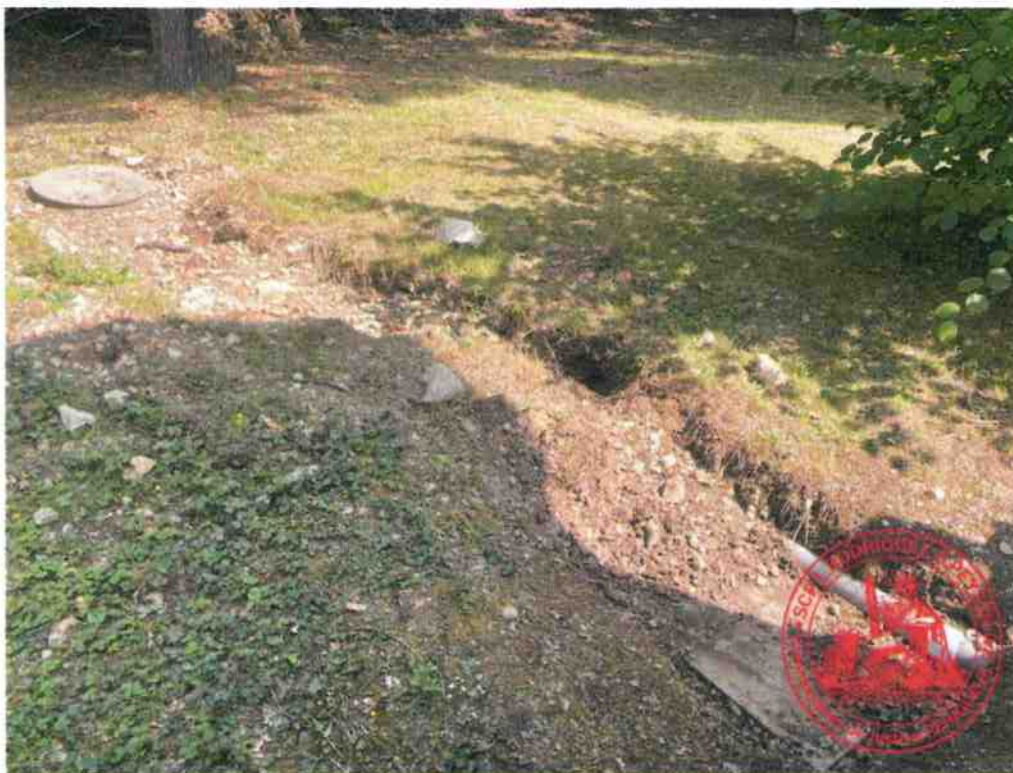
Concernant le pignon sud opposé à la chaussée orienté Sud-Est, il forme un décroché sur la gauche au niveau d'un garage. La façade est toujours couverte d'un crépi de couleur claire. Sur la partie principale de l'habitation, présence de quatre fenêtres, volets bois et linteau en bois au-dessus des ouvertures. Une antenne parabolique avec pattes métalliques est fixée de manière murale.

A nouveau, au pied de la façade, je relève la présence d'un revêtement apparent de type Delta MS, partiellement déchirés et défixés. Il y a à nouveau un tube PVC visible à l'extrémité droite de la façade. Pour le reste, le crépi n'appelle pas de remarques particulières et le débord de toiture en bois est relativement en bon état, tout comme les tuiles de rive.

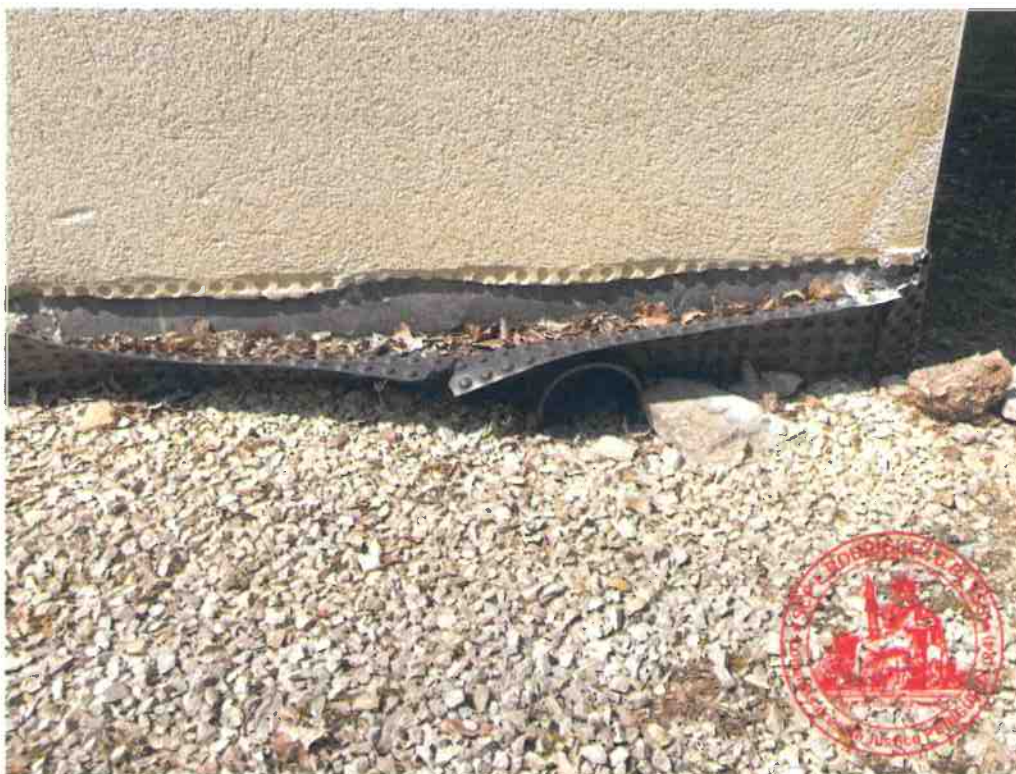
Les façades du garage sont recouvertes d'un crépi de couleur claire. Une porte d'accès en bois avec poignée et serrure, comprenant un linteau bois en partie supérieure et une arrivée lumineuse avec douille et ampoule. Je note un choc au niveau du seuil d'accès à cette porte et quelques légers éclats et traces de frottement sur le crépi sur cette face.

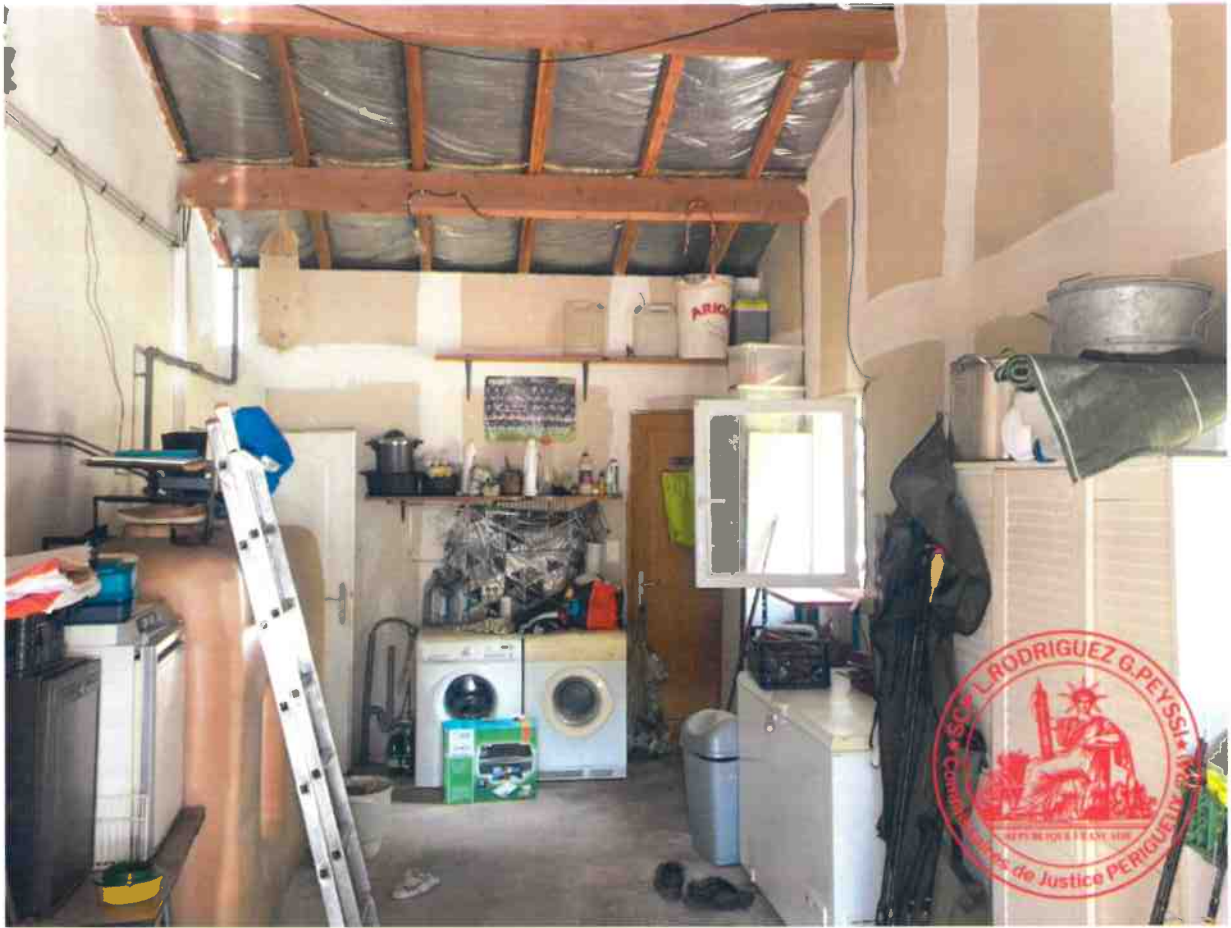
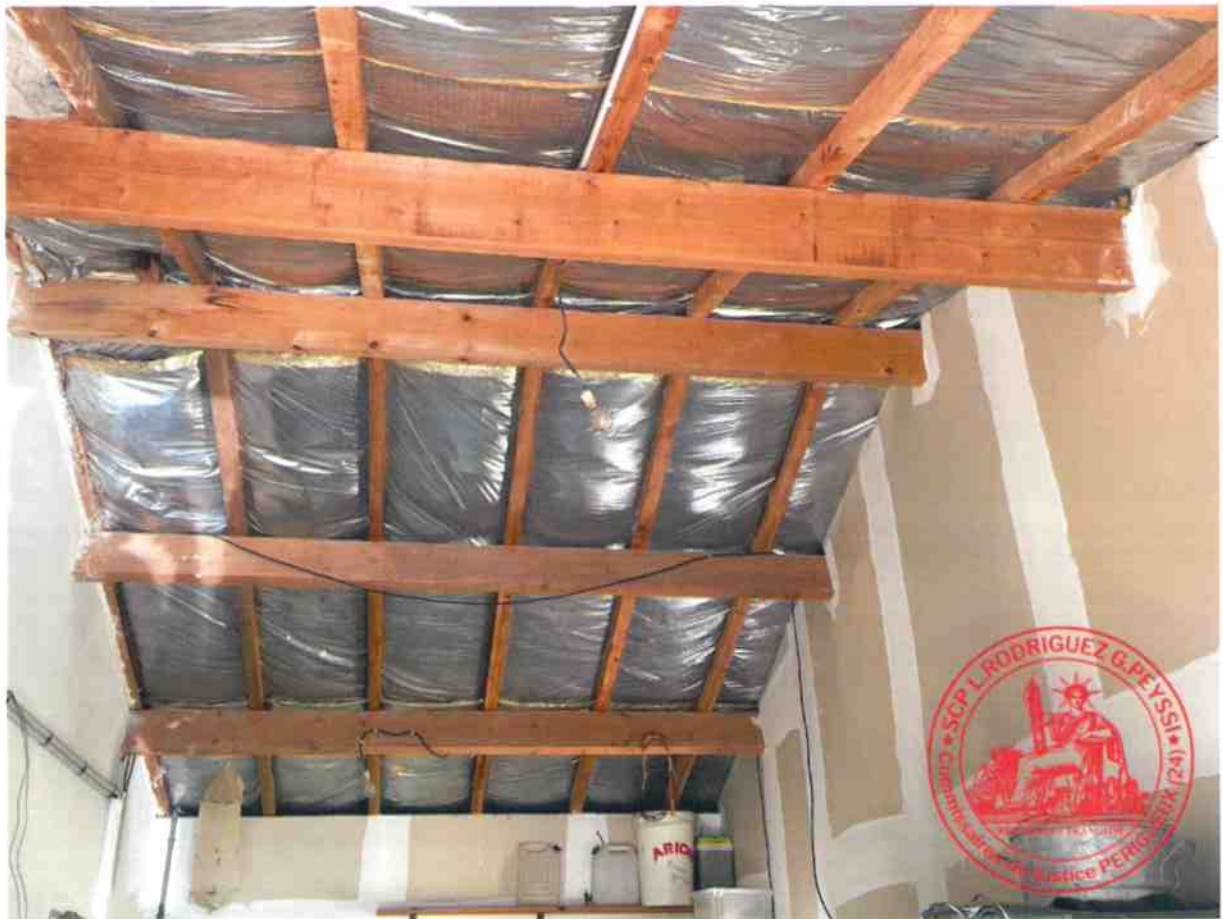
Le sol du garage est constitué d'une dalle cimentée à l'état brut présentant plusieurs fissures sur toute sa largeur. Les pans de mur sont pour partie en plâtre de couleur blanche et en plaques de plâtre dont les enduits sont réalisés sur les pans de mur sud et est.

Au sein de ce garage, des canalisations sont apparente sur les pans de mur ainsi que d'une chaudière à fioul avec sa cuve. Il s'agit d'une chaudière de marque Buderus, modèle Logano G115.
