Telles sont les opérations de description faites ce jour au 6165 route de Born, 24330 Bassillac et Auberoche de tout quoi j'ai dressé et rédigé le présent procès-verbal de description, avec photographies pour servir et valoir ce que de droit.

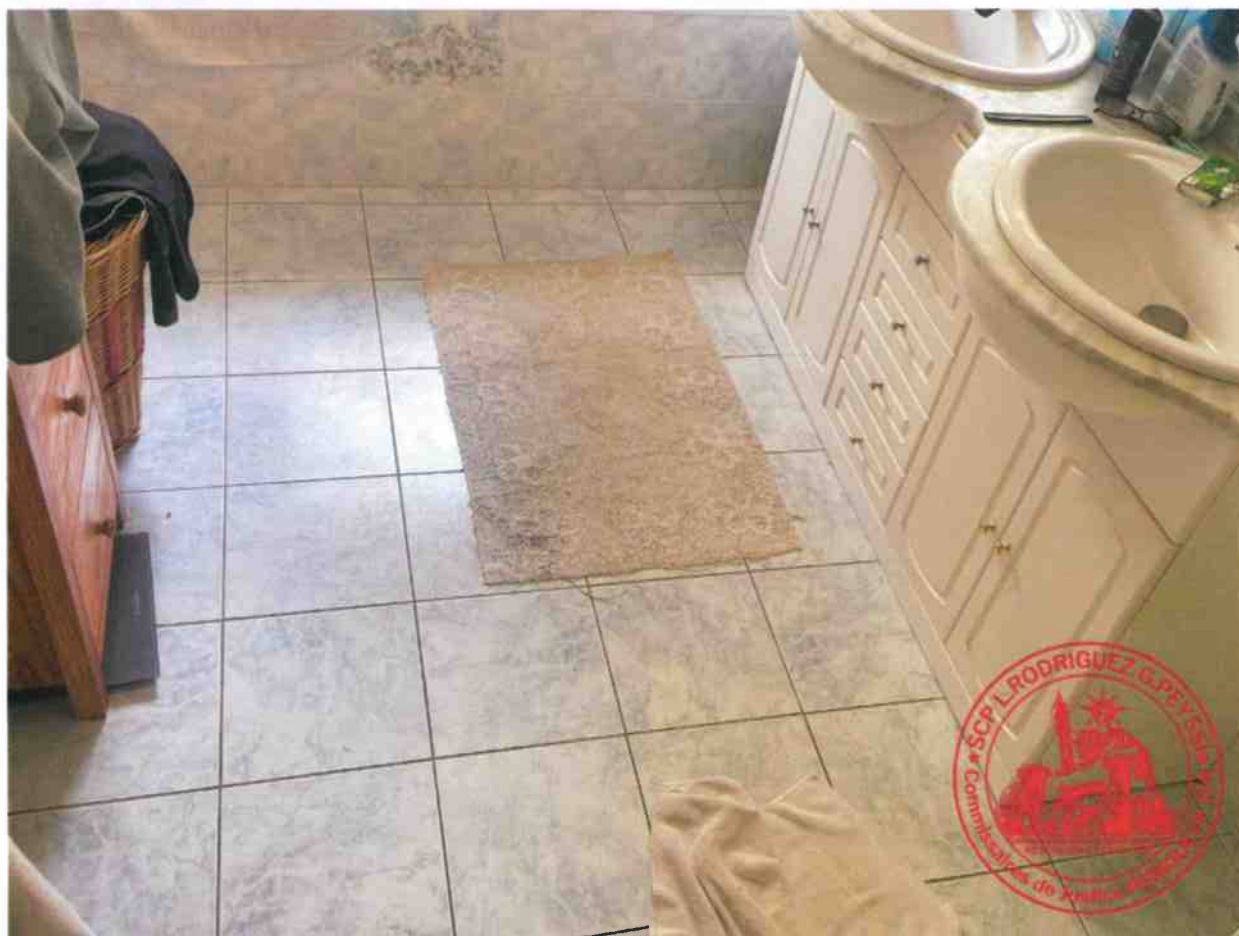
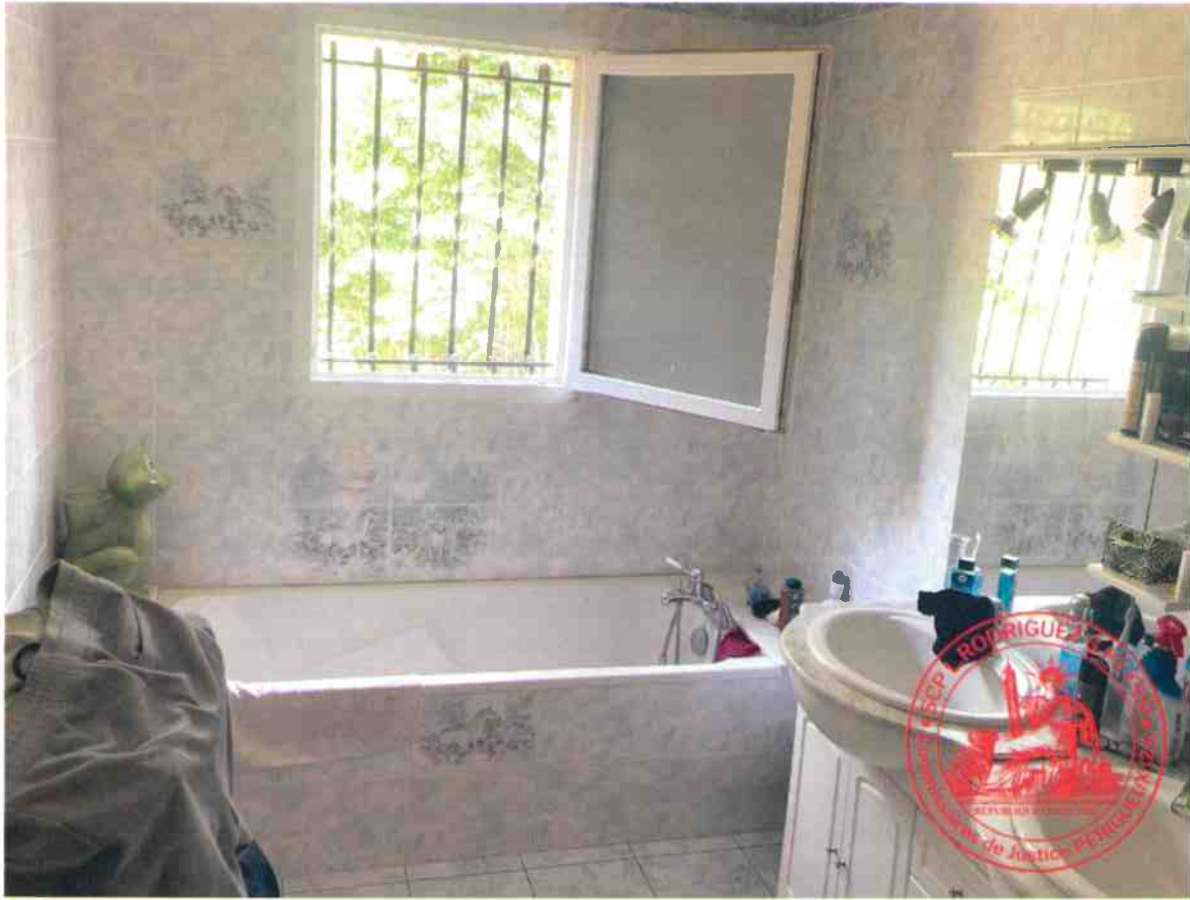
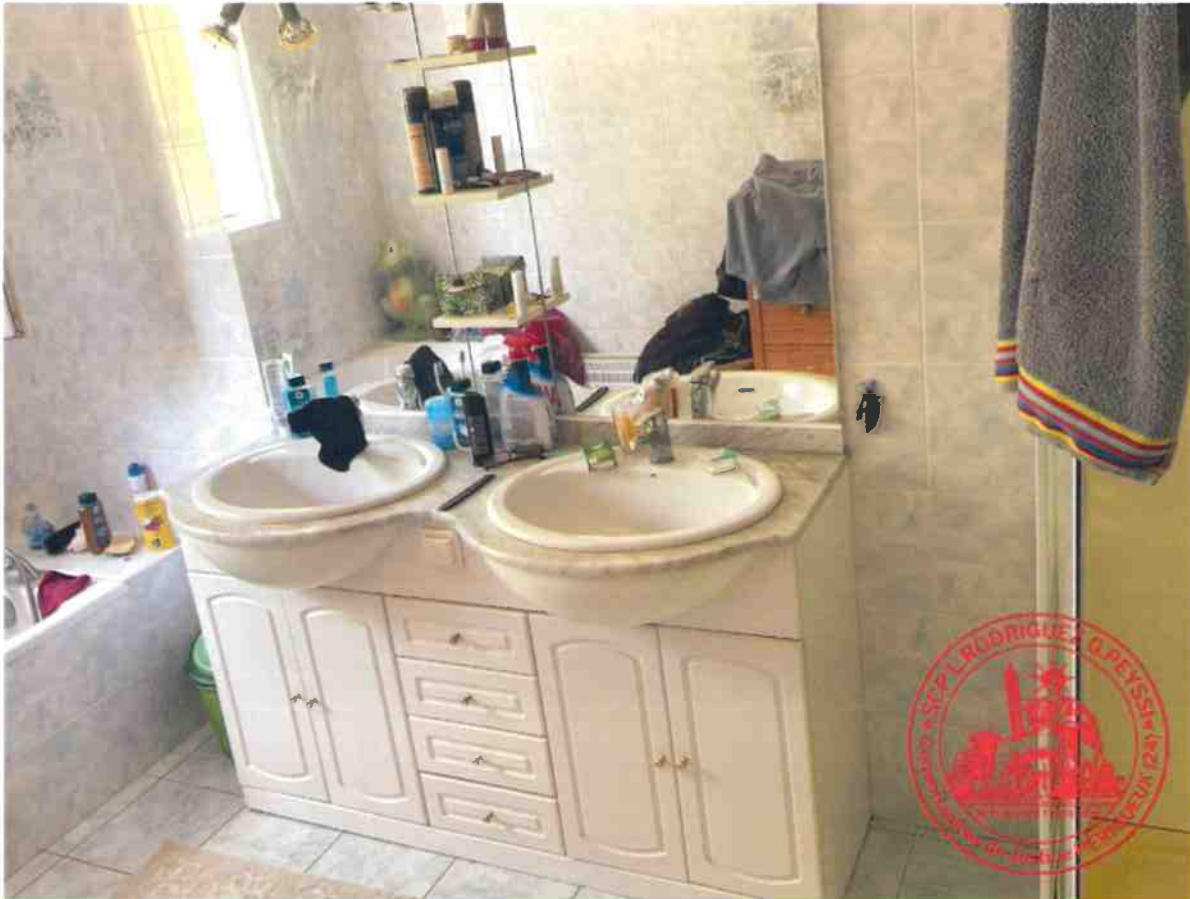
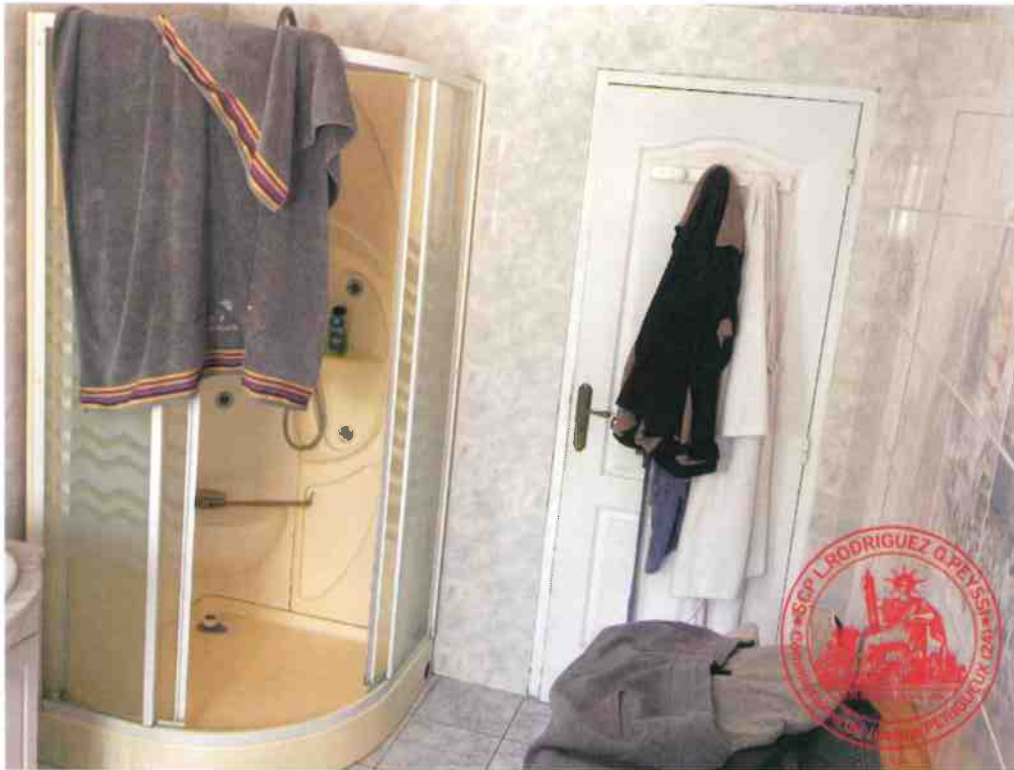
Il y a une douche en PVC de couleur blanche avec des panneaux coulissants en plexiglas. À l'extérieur, c'est une douche à jet avec une petite tabourette de maintien, une arrivée d'eau, un flexible de douche, un pommeau de douche et un port à douche.

Enfin, il y a un meuble de salle de bain qui comprend deux vasques en grés de couleur blanche de marque Gala avec un robinet mitigeur, sur un plan de travail stratifié imitation marbre. Une glace en façade comprenant quatre spots lumineux. Elle n'est ni fissurée ni cassée. En-dessous, je note la présence de quatre tiroirs et de deux doubles ouvrants en stratifié de couleur blanche qui s'ouvrent et se ferment correctement.

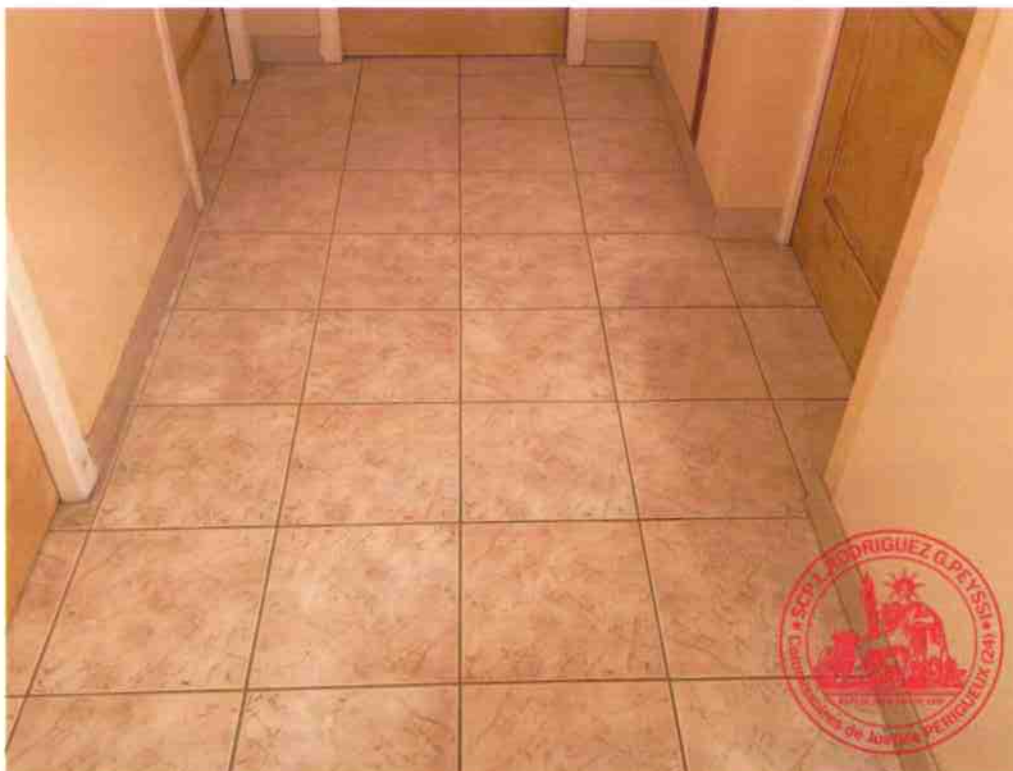
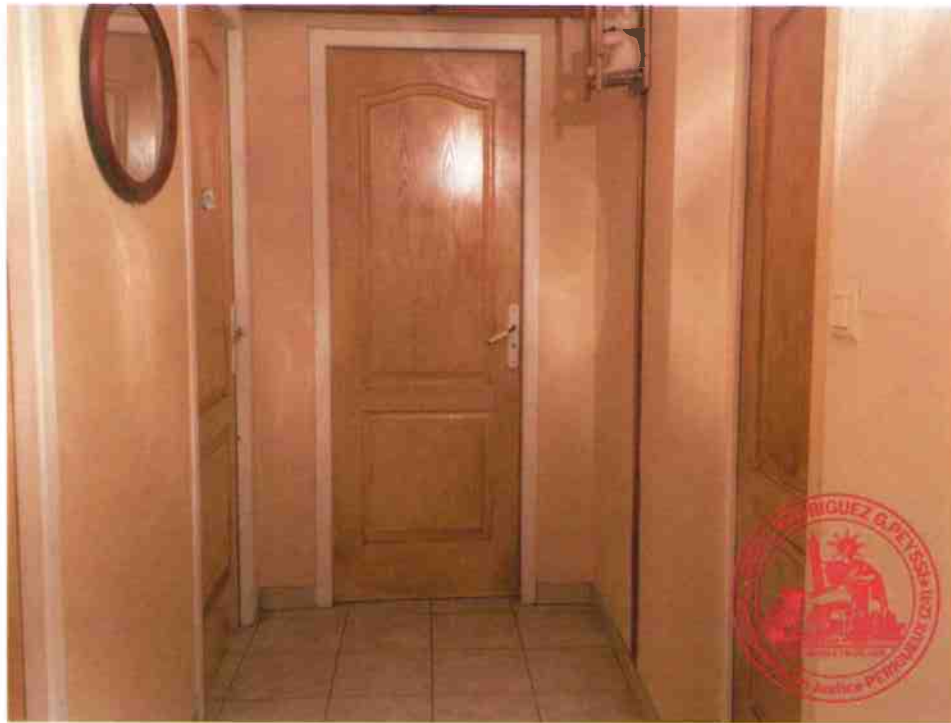
Au niveau de l'étage, le couloir se compose d'un carrelage de couleur claire, relativement en bon état général. Il n'y a pas de porte au sommet de l'escalier. Les pans de mur toujours des plantes carrelées à l'état d'usage.

Le reste des pans de mur est revêtu d'une tapisserie de couleur jaunâtre, laquelle est dans l'ensemble en bon état général. Je ne relève pas de morceaux déchirés ou décollés. Il y a une applique murale en bon état de fonctionnement.

Le plafond comprend des poutres en bois apparentes, et pour le reste des plaques de plâtre peintes en blanc, lesquelles sont relativement en bon état général.

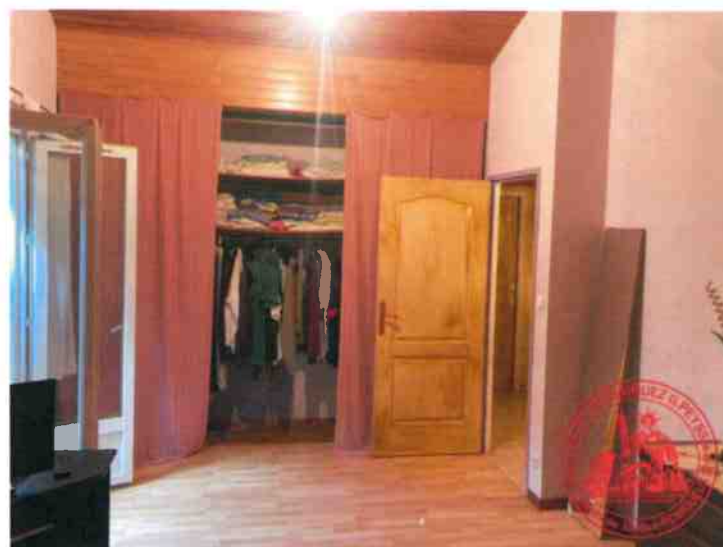
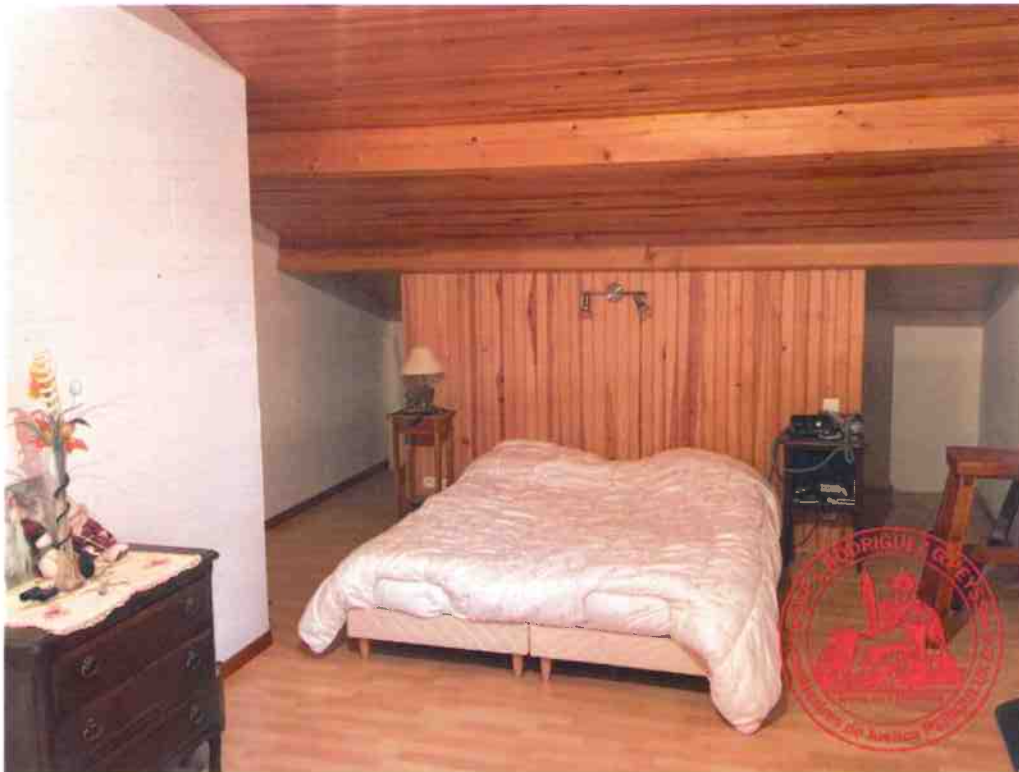
Dans cette chambre, le sol se compose d'un parquet stratifié lequel est relativement en bon état général. Au bas des pentes de mur, il y a des plinthes couleur bois qui ne sont ni décellées ni cassées.

Le reste des pentes de mur est revêtu d'une tapisserie de couleur claire, présentant quelques inscriptions décoratives. Le plafond se compose d'une charpente bois avec entre les poutres du lambris en bois relativement en bon état général.

Des étagères aménagées en guise de placard mais uniquement fermées par un rideau sont situées sur la droite en entrant dans la pièce, sur toute sa largeur.

Cette chambre permet d'accéder au balcon décrit à l'extérieur au travers d'une porte-fenêtre en PVC de couleur blanche, carreau en double vitrage, qui s'ouvre et se ferme correctement. Une bouche d'aération sur l'ouvrant de droite. À l'extérieur, des volets en bois sur charnières métalliques, relativement à l'état d'usage. La pièce dispose en plus de prises électriques et de deux prises TV.

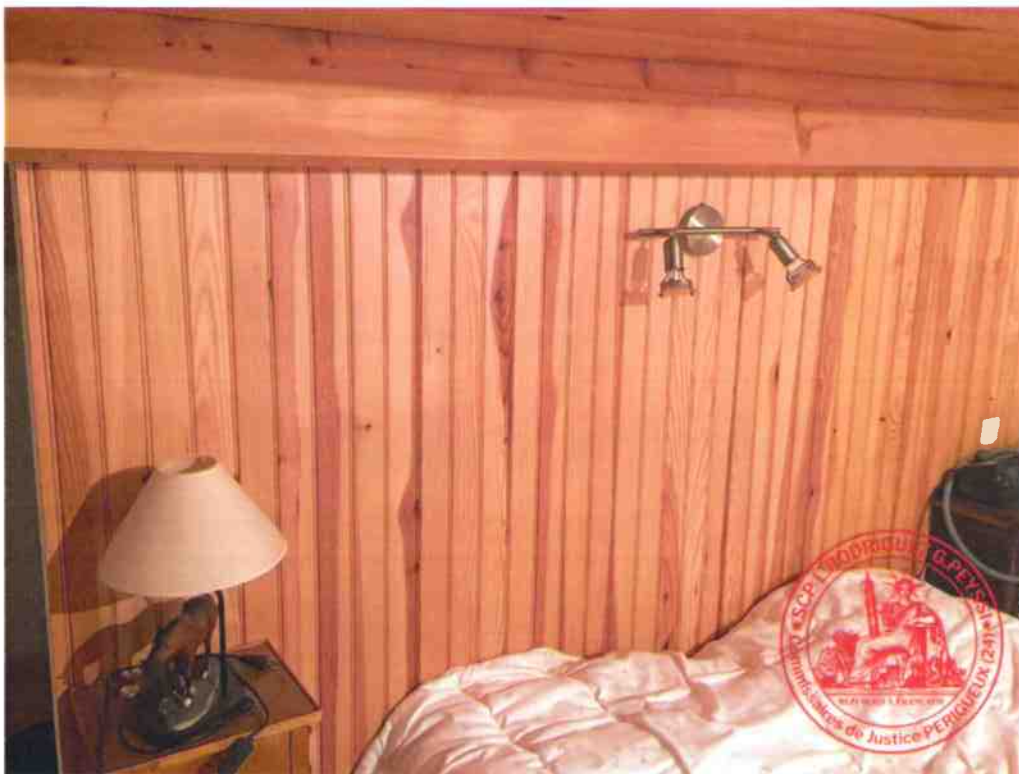
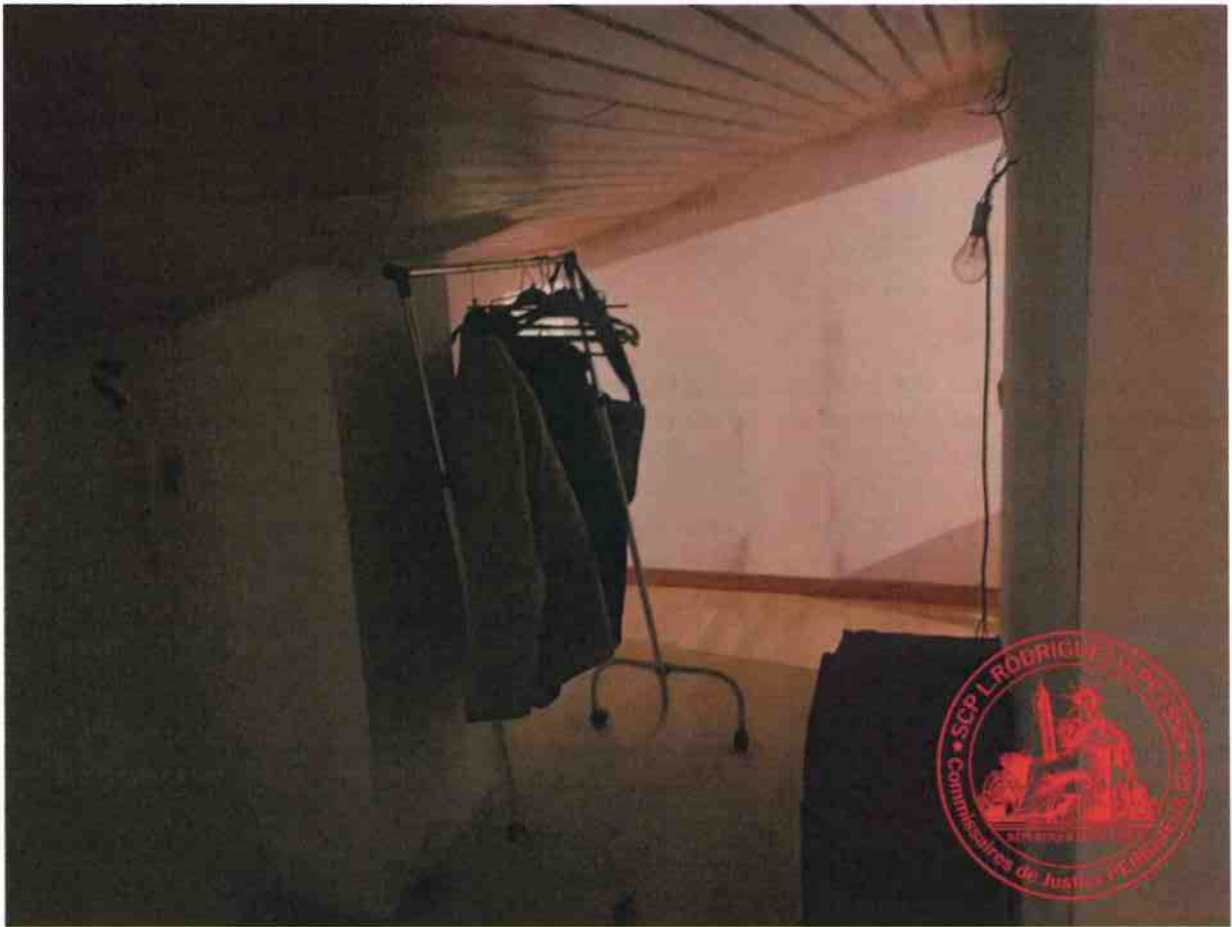
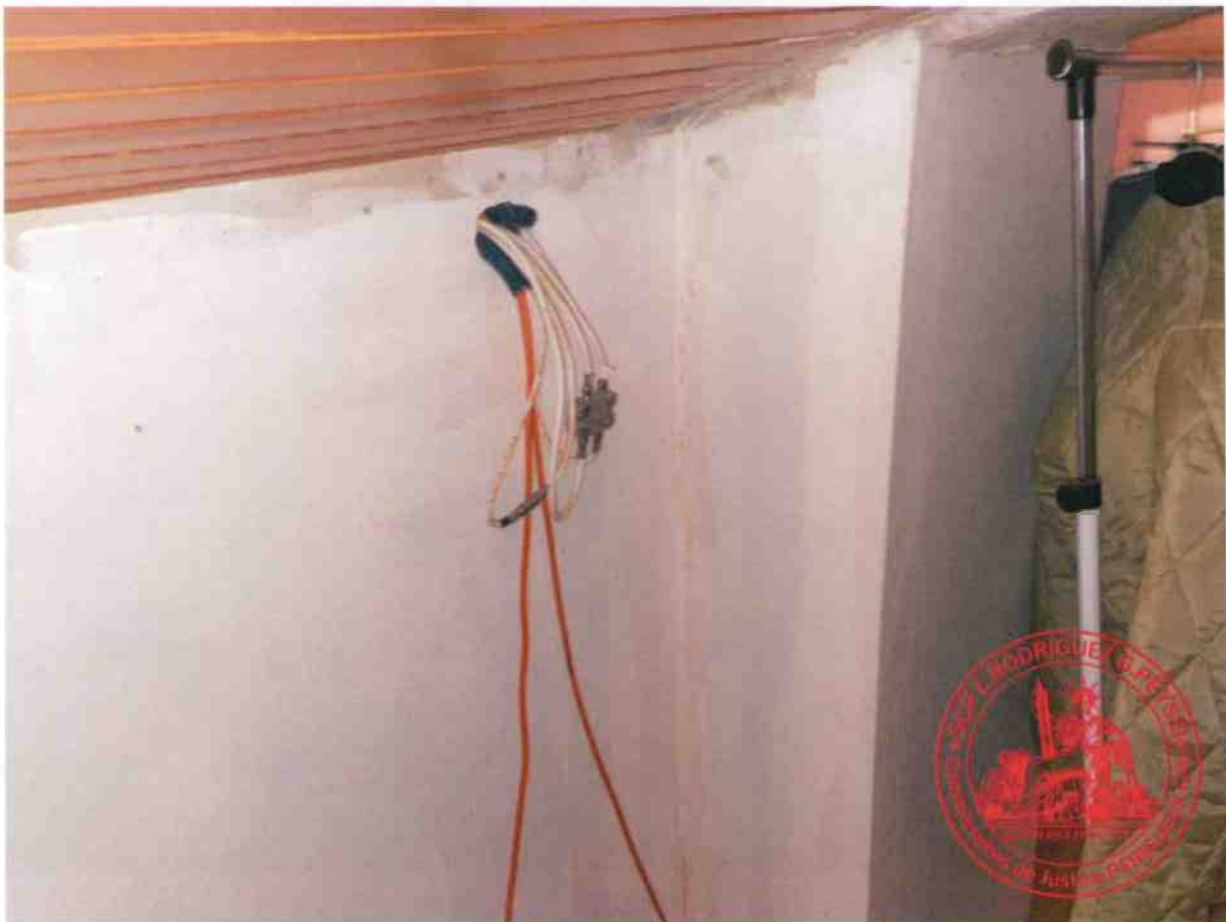
La pièce est mansardée. Une structure à titre de tête de lit a été réalisée en lambris, au centre, en direction de la sous-pente. Absence de tapisserie autour mais seulement un plâtre peint en blanc, visiblement simple impression. Une ouverture dans le mur comprenant divers câblages, notamment pour les antennes TV et une alimentation électrique avec douille d'ampoule.

La pièce dispose d'un radiateur chauffage central métallique de couleur blanche avec une tête de robinet non thermostatique.

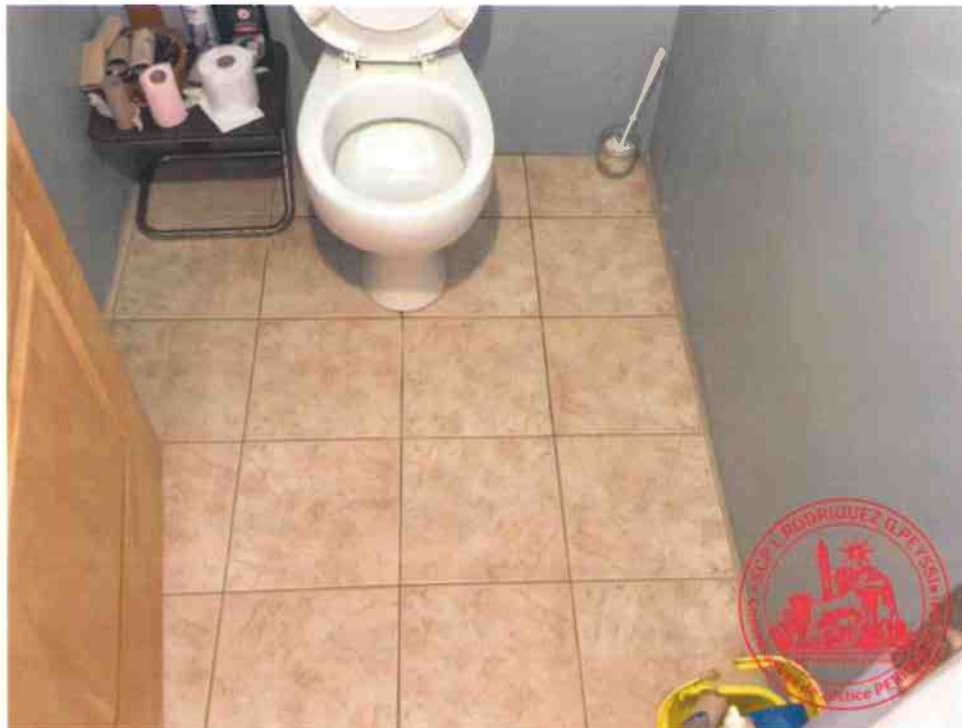
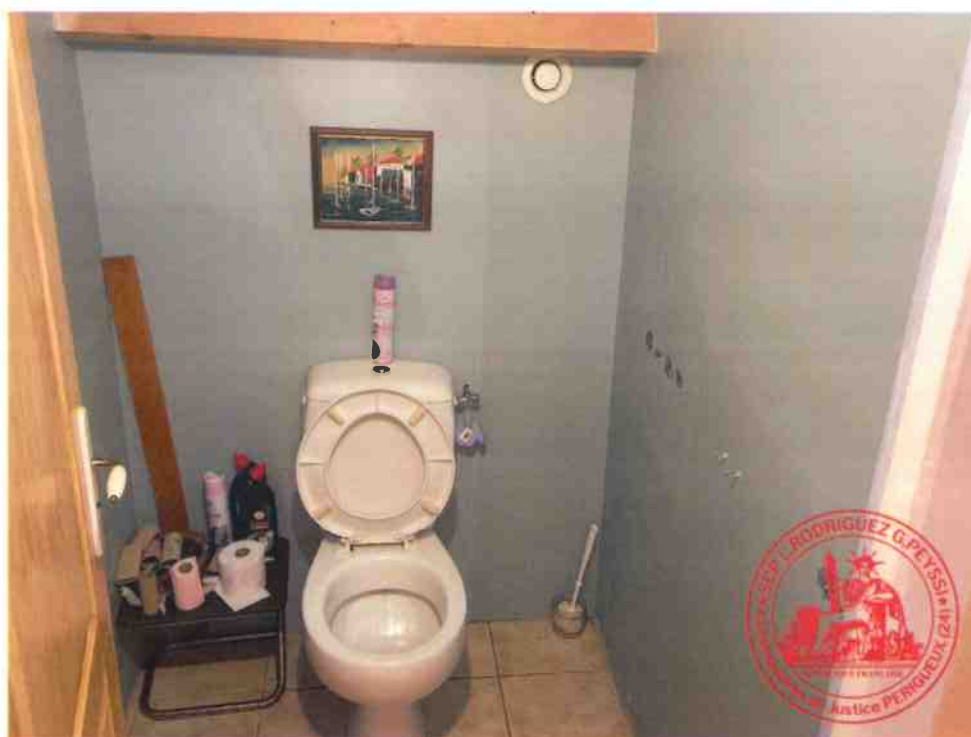
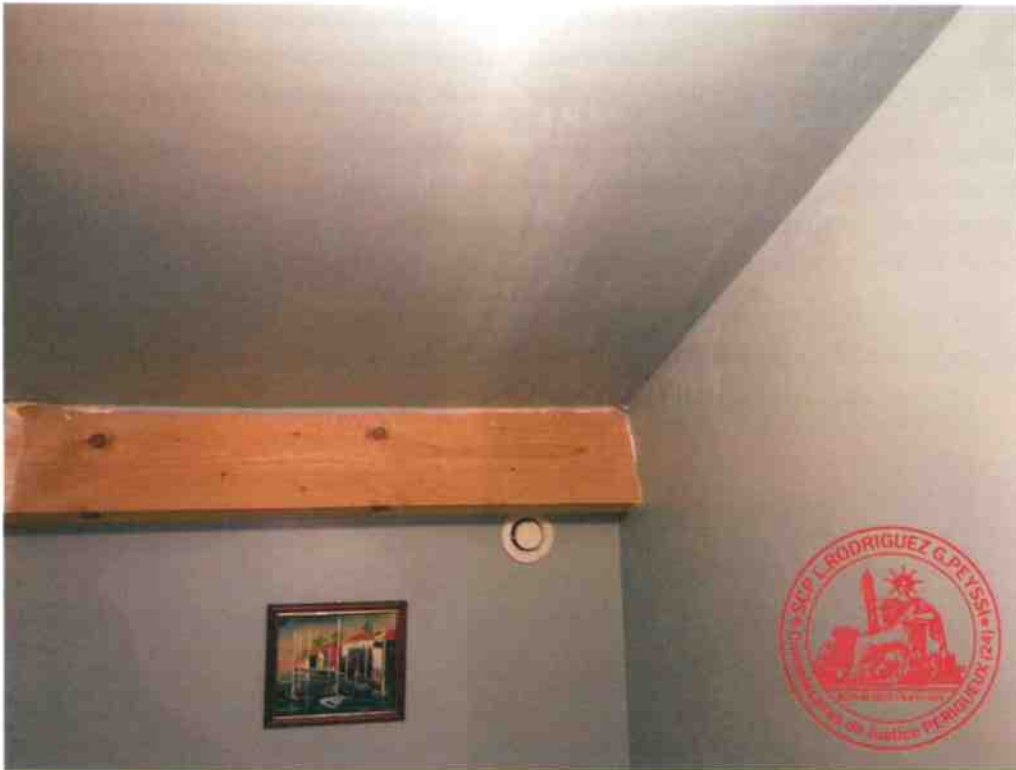
Le sol est toujours composé d'un carrelage similaire à celui du couloir, en bon état général. Il n'y a pas de plinthes au bas des murs.

Les murs sont habillés de plaques de plâtre, tout comme le plafond, peints en bleuté, avec quelques autocollants décoratifs. Une poutre en bois de charpente est apparente, ainsi qu'une bouche d'aération murale de type VMC.

Les toilettes sont en grés de couleur blanc, avec lunette et abattant en plastique, et disposent d'une chasse d'eau dorsale. Un point lumineux avec une douille ampoule à économie d'énergie au-dessus de la porte d'entrée.

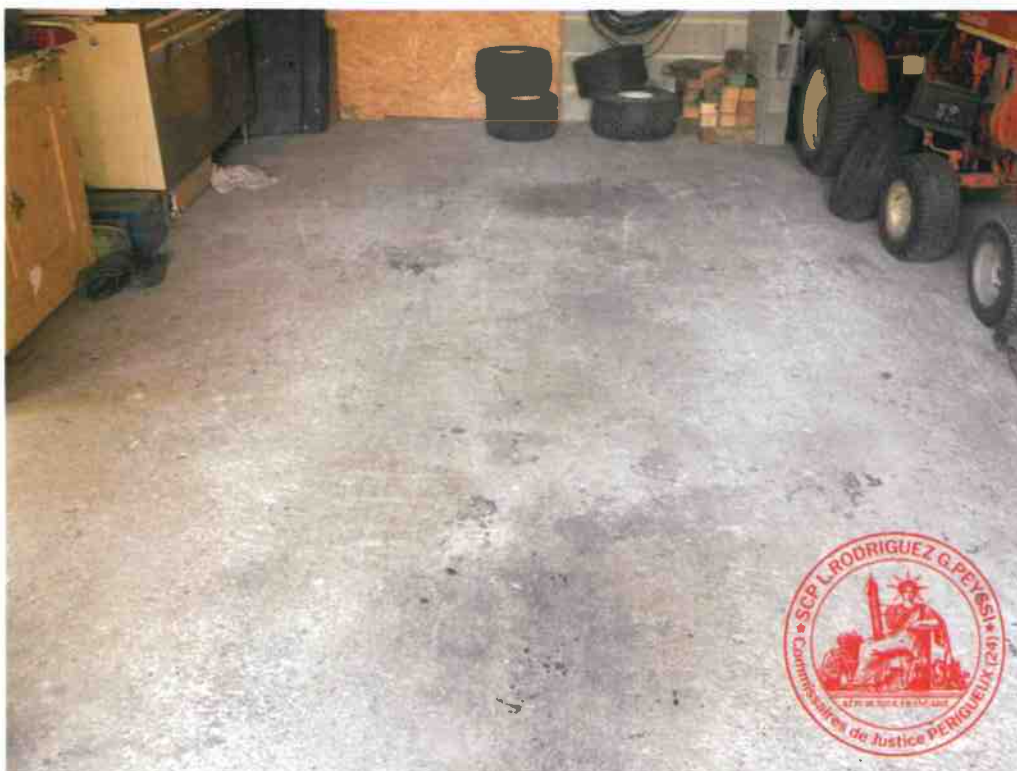
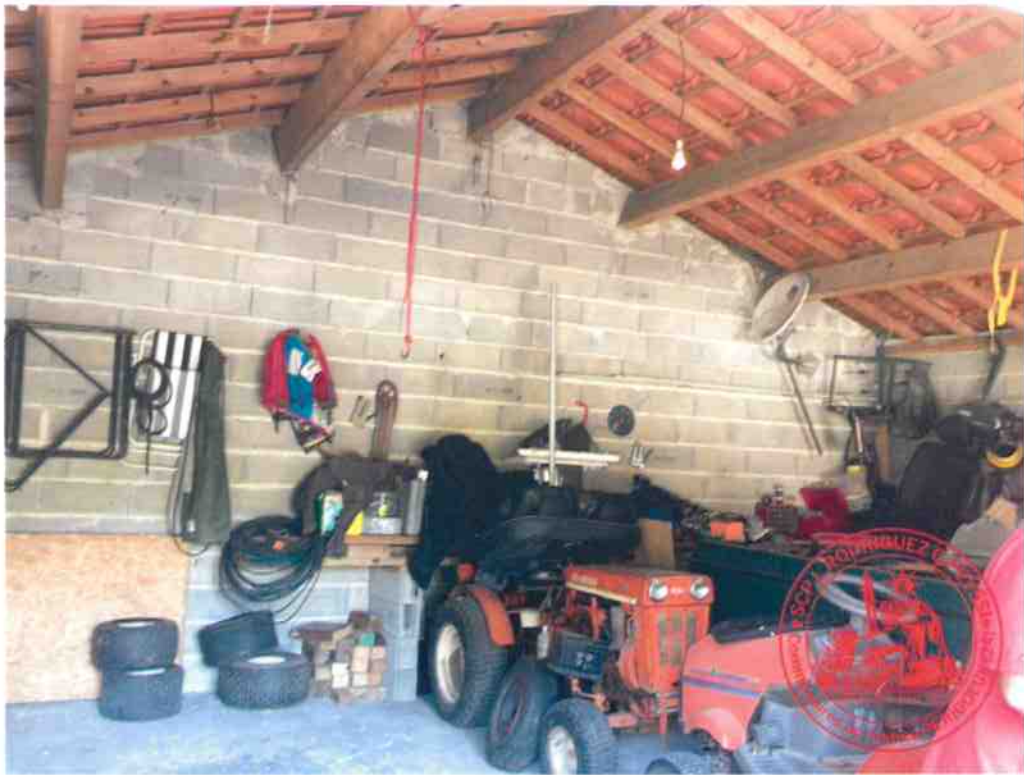
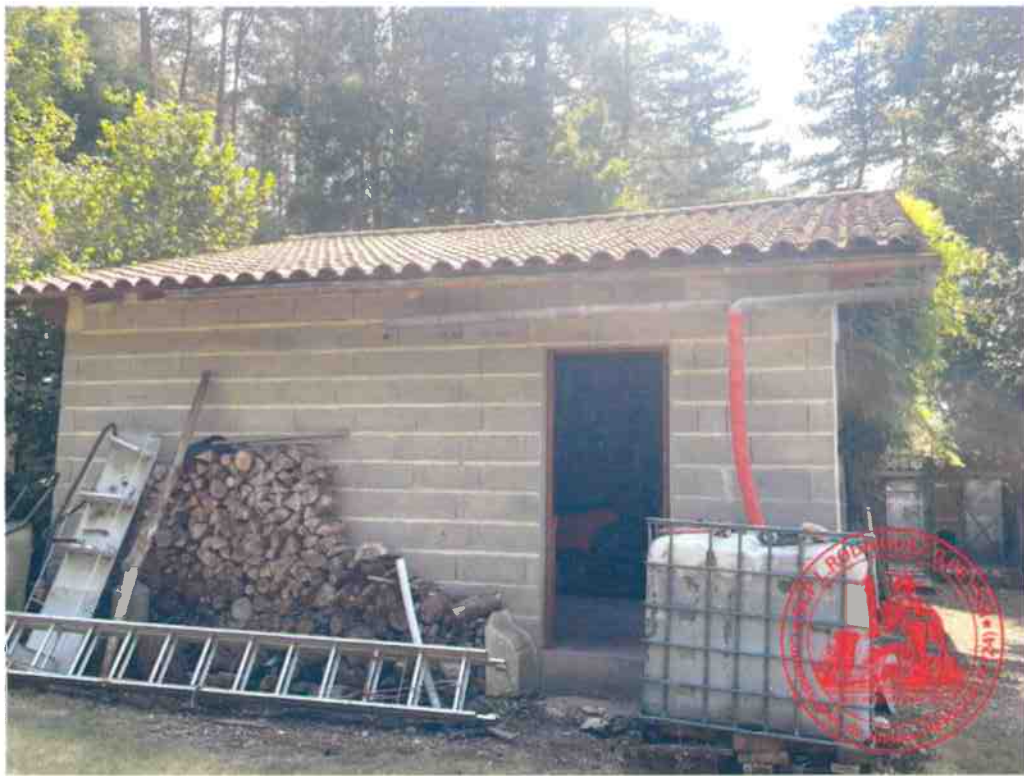
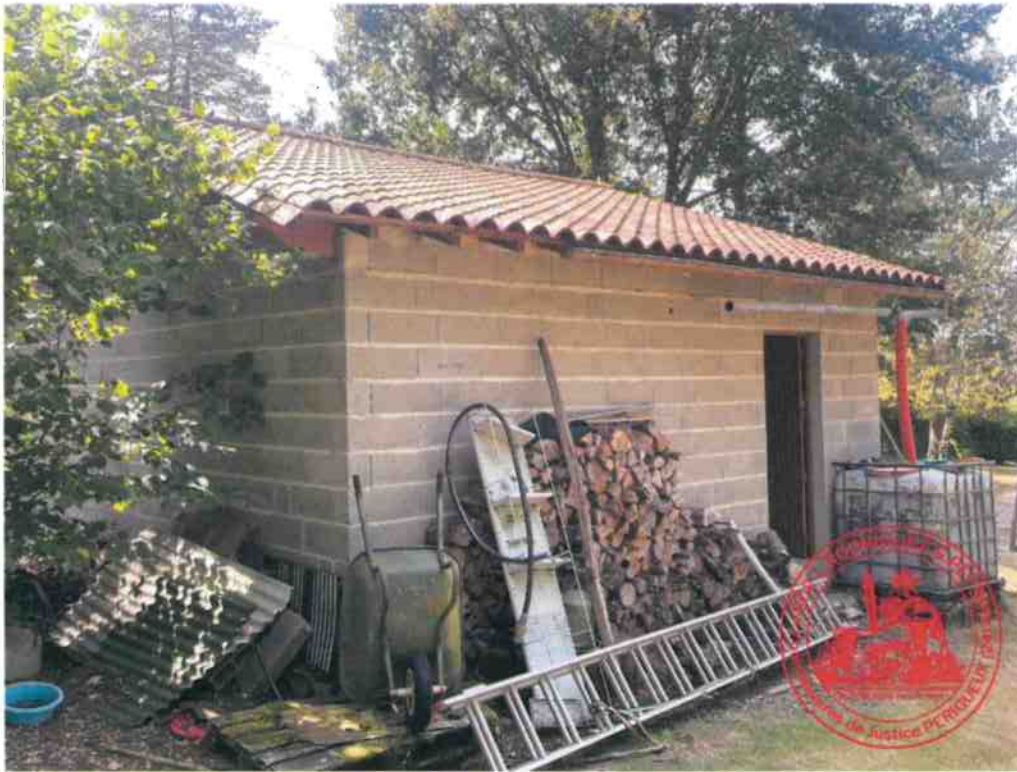
Concernant la dépendance à usage de garage, elle est composée de pans de mur en agglomérés à l'état brut. La toiture se compose de deux pans, charpente en bois avec une gouttière côté Est. La couverture se compose de tuiles en terre cuite.

L'accès s'effectue au travers de deux portails d'accès électrifiés sans télécommande. Ces deux portails sont en PVC, avec une porte d'accès latérale en bois munie d'une poignée en PVC et d'une serrure à clé.

Absence d'isolation en plafond. Le sol se compose d'une chape en ciment brut, à l'état d'usage. Présence d'une arrivée électrique dans la pièce, ainsi que deux arrivées d'eau.

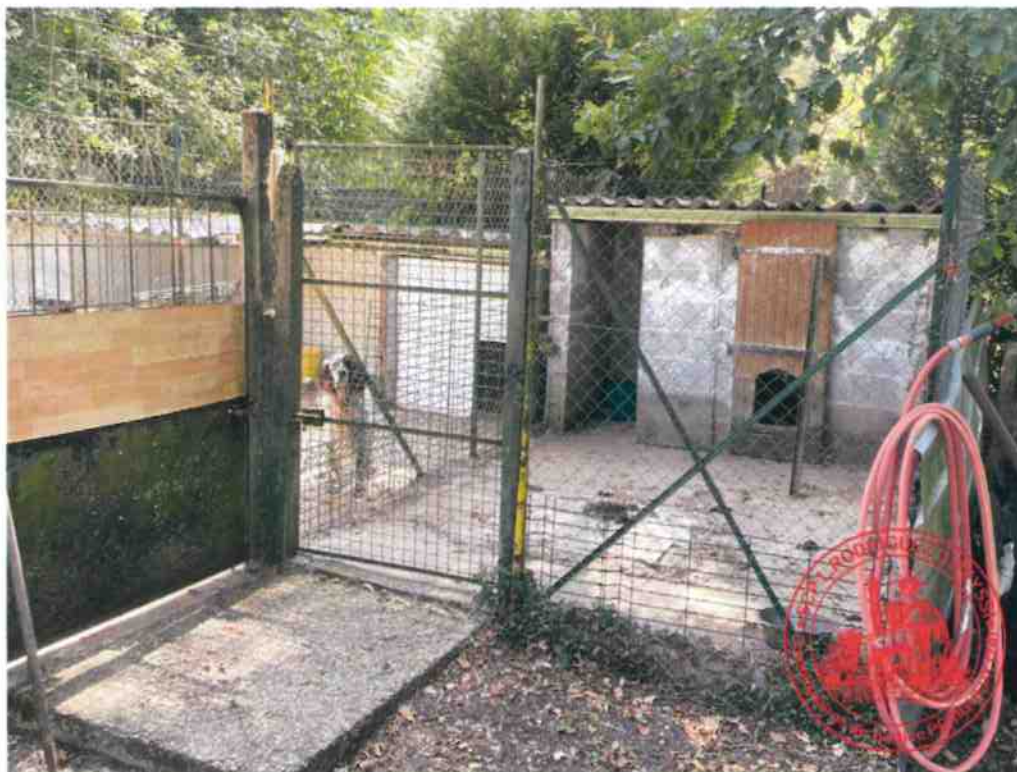
Dans le prolongement ouest des garages, il y a une zone cimentée sur le sol en terrasse, avec une structure maçonnée composée de panneaux de récupération à titre de niche et d'enclos pour animaux.

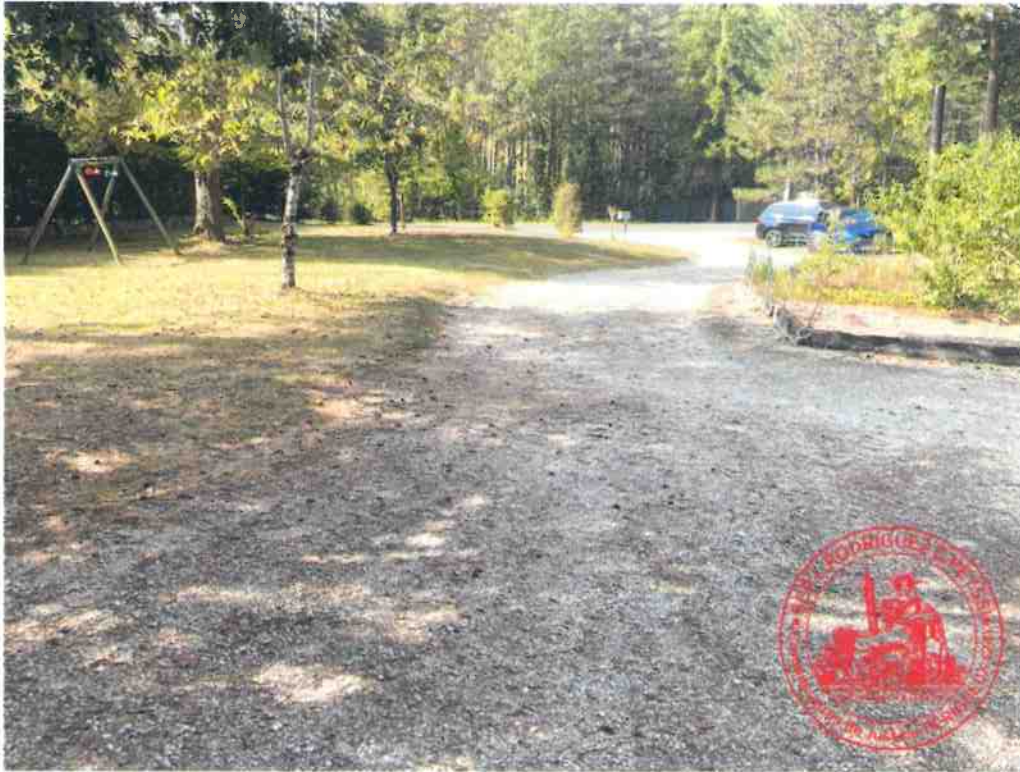
Il y a un éclairage avec spot au niveau du pignon du garage orienté vers cette zone.

Un deuxième éclairage est orienté en direction de l'allée d'accès à la propriété, au niveau du garage.

Cette allée est en castine, en forme de S, relativement praticable, sans ornières.
